Istituto Nazionale di Geofisica e Vulcanologia

Aggiornamento al rilievo macrosismico degli effetti prodotti dal terremoto del Pollino del 26 ottobre 2012 alle ore 01:05 locali

[aggiornamento: 29 novembre 2012]

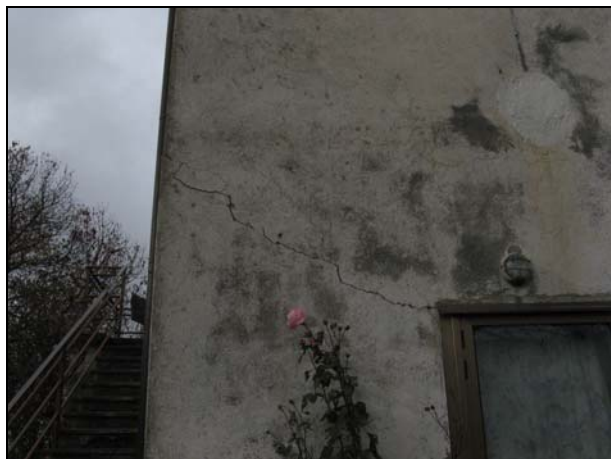
Foto 1 – Campotenese. Lesioni di 2° grado in edificio rurale in muratura.

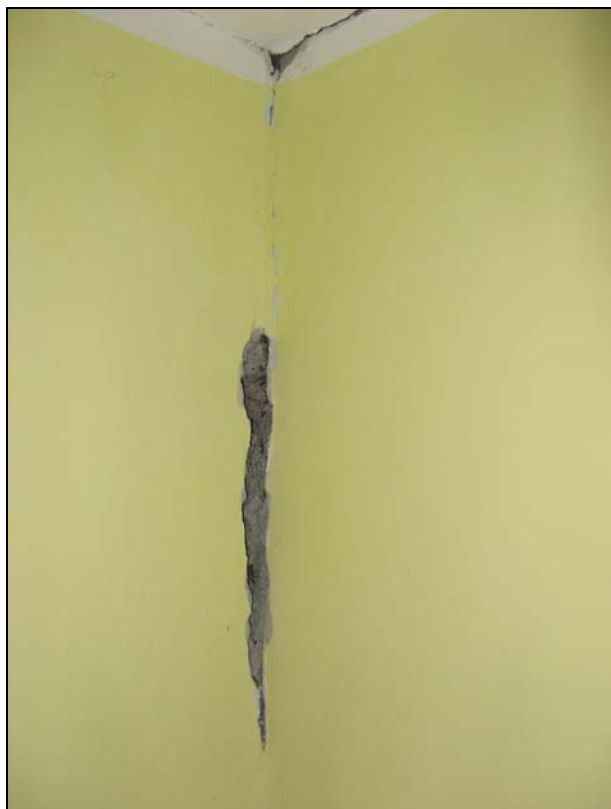
Foto 2 – Campotenese.

Apertura delle angolate murarie in un edificio in muratura.

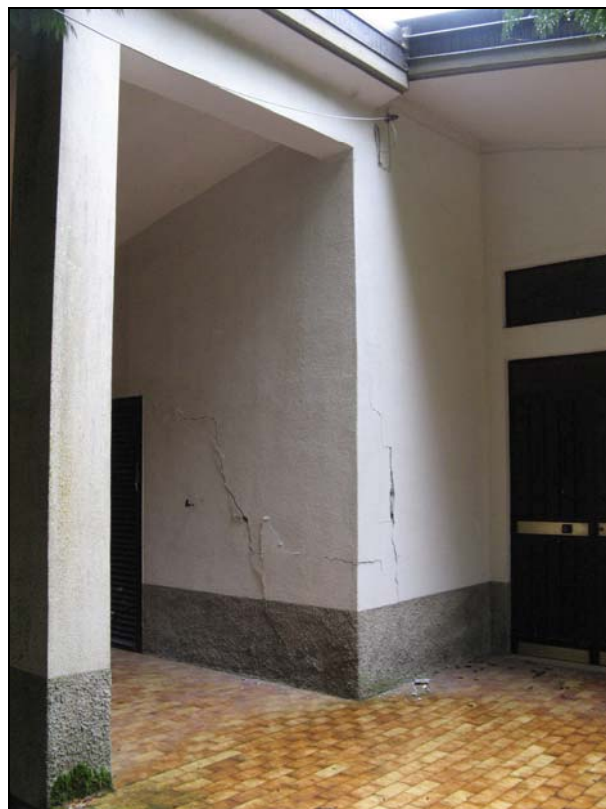
Foto 3 – Campotenese.

con evidenti problemi di cedimenti differenziali pregressi alle fondazioni; minore il numero di costruzioni in calcestruzzo armato (c.a.). In questa località sono stati dichiarati inagibili tre edifici in muratura, già in evidente stato di degrado, che hanno subito danni di 2° grado (fratture alle pareti interne ed esterne) e apertura delle angolate murarie per la spinta del tetto (Foto 1-2); diffusi i danni di 1° grado (piccole crepe nei muri, caduta di intonaci) agli altri edifici. Per quanto riguarda gli edifici in c.a., in genere si osservano danni trascurabili (1° grado), e solo in un caso vi è stata la rottura di un tramezzo per cedimento differenziale del terreno di fondazione (Foto 3).

Rottura di un tramezzo in un edificio in c.a.

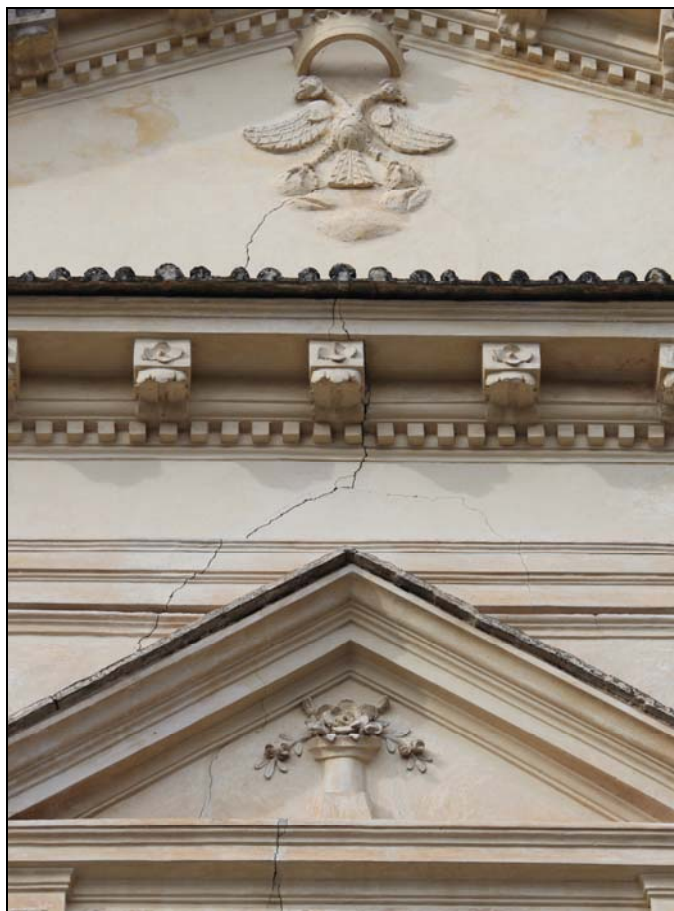
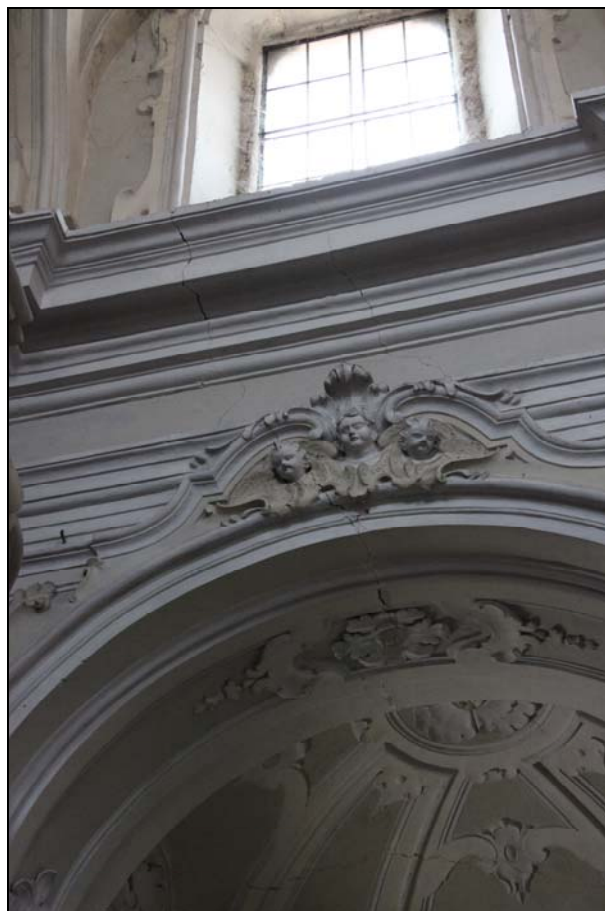
A **Morano Calabro** (CS), è stato possibile visitare la chiesa di Santa Maria Maddalena, dichiarata inagibile, che presenta lesioni passanti alla facciata, alle volte, agli archi e alle navate centrali e laterali (Foto 4). La chiesa, in fase di restauro, era stata danneggiata da precedenti terremoti: parte del danneggiamento pertanto è consistito nella apertura ed allargamento di fratture preesistenti. Si conferma il quadro di danneggiamento molto leggero (1° grado) agli edifici in muratura del centro storico.

Foto 4 – Morano Calabro, Chiesa di Santa Maria Maddalena. Lesioni passanti alla facciata e agli archi delle navate laterali.

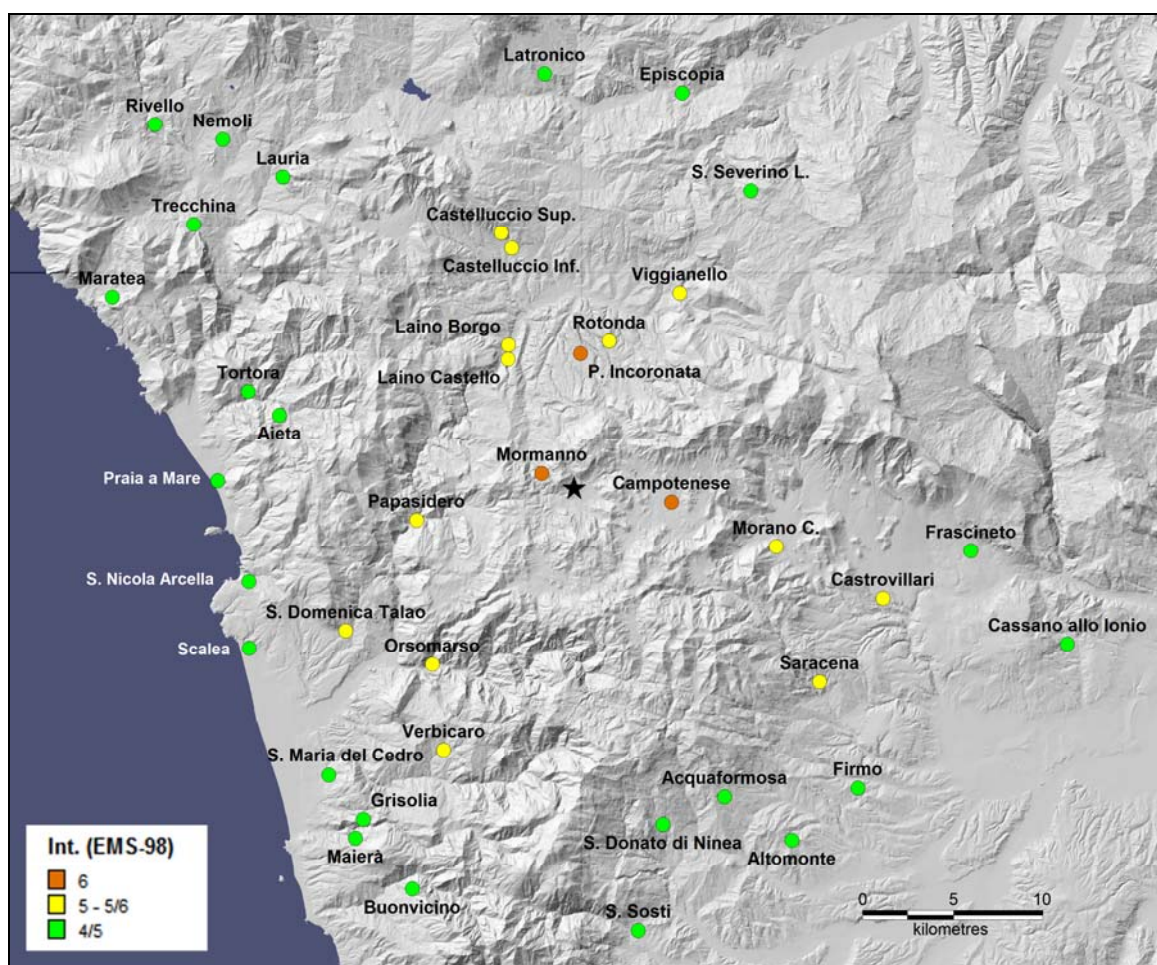
La verifica di alcune situazioni di danneggiamento non ben definite nel corso del primo rilievo macrosismico, unitamente al completamento dell'area di risentimento del terremoto, ha permesso di avere un quadro più completo degli effetti macrosismici relativi all'evento del 26 ottobre. I dati raccolti confermano che nel complesso l'intensità massima osservata nell'area epicentrale sia pari al 6° grado della scala macrosismica europea EMS-98 nell'area a nord del massiccio del Pollino (Mormanno, Campotenese e Piano Incoronata in Fig. 1), con una distribuzione del danneggiamento più lieve ($I = 5-6$ EMS) anche a località distanti 9 chilometri più a nord (Laino Borgo, Rotonda). Alcuni danni sporadici ($I = 5$ EMS) si segnalano anche a Laino Castello e Morano Calabro.

Fig. 1 - Mappa degli effetti macrosismici del terremoto del 26 ottobre 2012. La stella in nero indica la localizzazione strumentale dell'evento.

Nel complesso l'area interessata dal danneggiamento si presenta apparentemente estesa in direzione NO-SE per circa 20 km, sebbene tale distribuzione può risentire della localizzazione geografica non omogenea dei centri abitati.
