Molise 31/10/2002

Rilievo degli effetti prodotti dalla sequenza sismica molisana dell' ottobre-novembre 2002

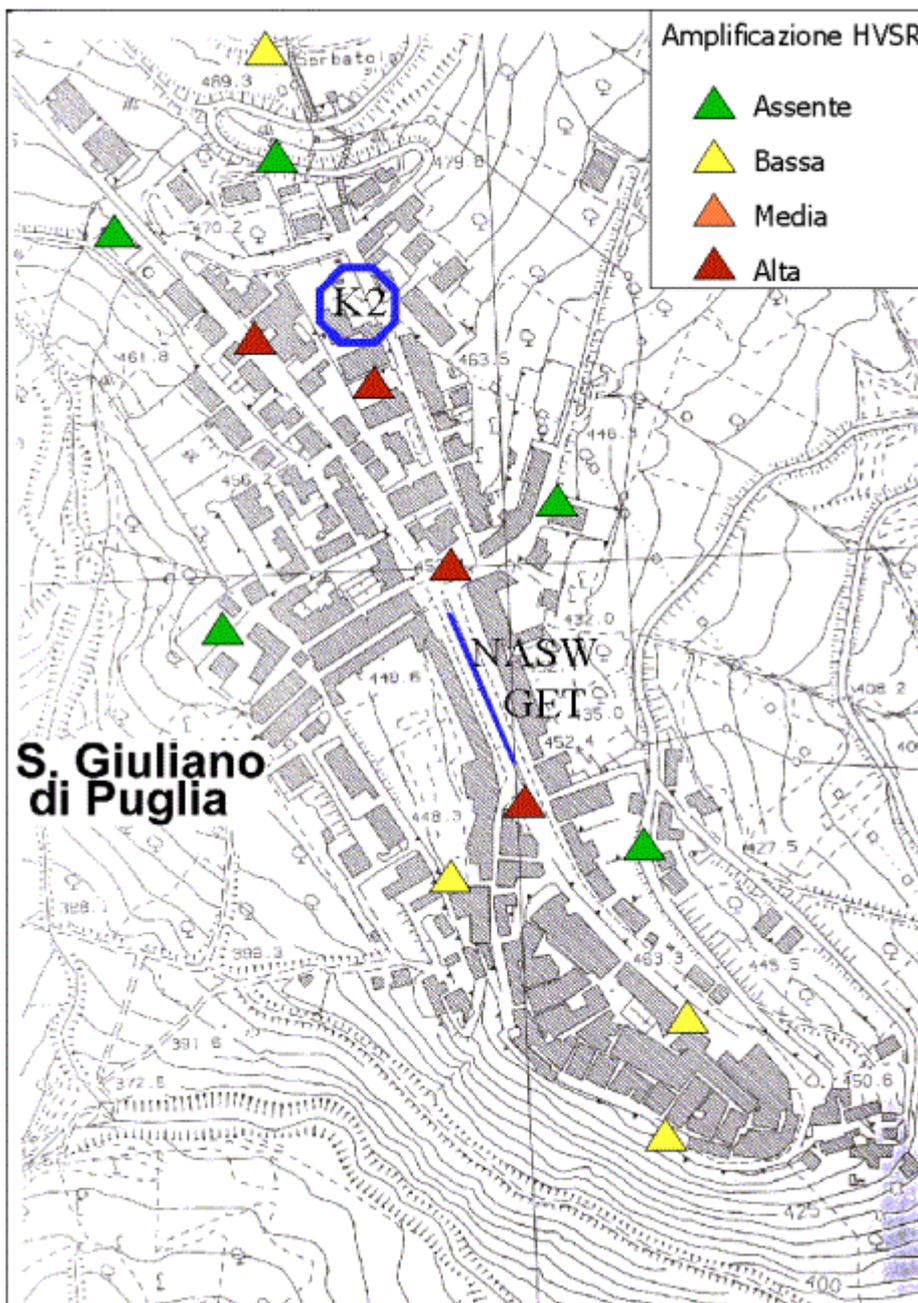
S. Giuliano evidenzia una particolare distribuzione degli effetti di sito. Le amplificazioni sono più elevate rispetto agli altri comuni studiati. All'interno dell'abitato vi è poi una divisione in due settori nettamente distinti, che mostrano una notevole correlazione con il danneggiamento: le aree maggiormente danneggiate sono quelle dove si osservano anche le maggiori amplificazioni (Fig.1).

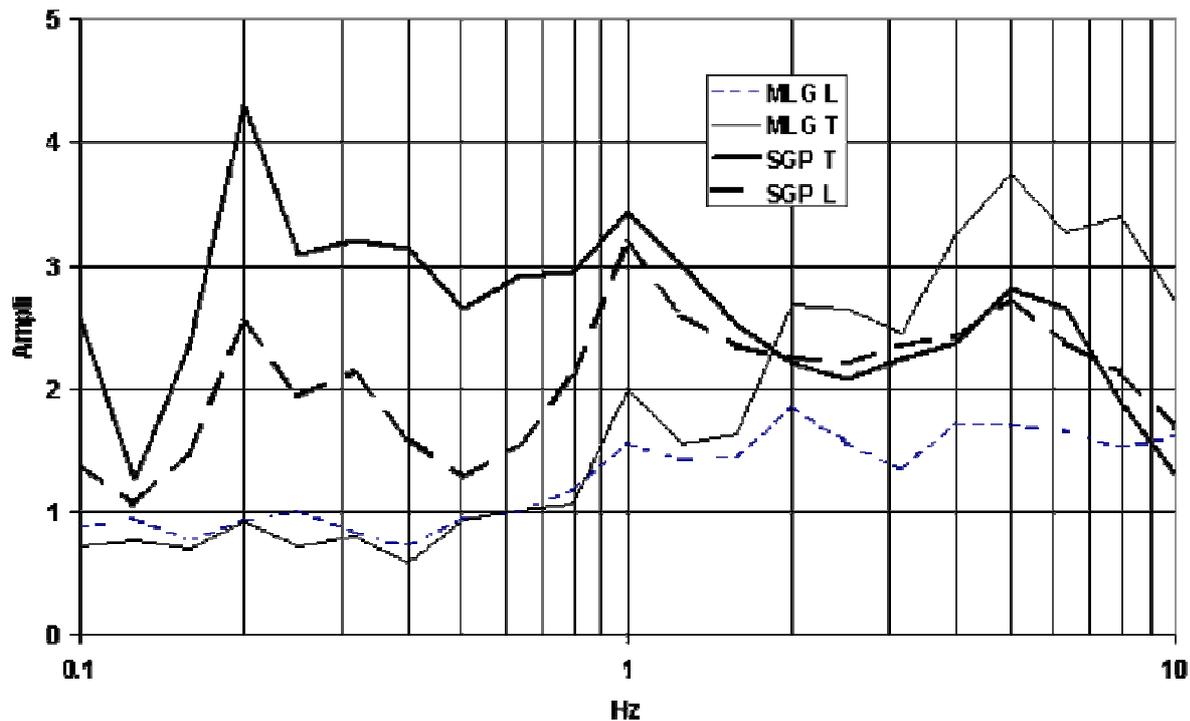
Separando le componenti per studiare la presenza di effetti di cresta sembra aversi la contemporanea presenza di effetti sia lito-stratigrafici (1d) che morfologici (2d). (Fig. 2)

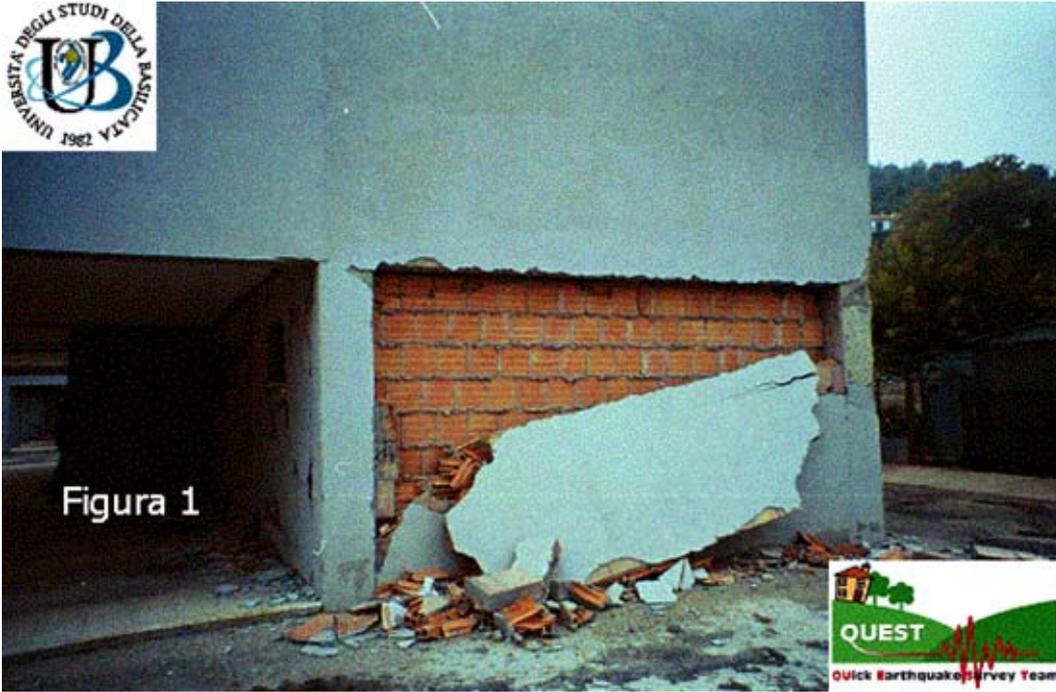
Figura 1

In località Pozzo di Terra (zona di espansione) due edifici destinati a residenza popolare in cemento armato hanno subito danni: in particolare quello a due piani presenta danni solo alle tamponature di base del portico d'ingresso, mentre quello a tre piani presenta danni strutturali particolarmente gravi su alcuni pilastri perimetrali. La dinamica di danneggiamento di quest'ultimo edificio è stata fortunatamente seguita in dettaglio in quanto mentre il nostro gruppo stava effettuando rilievi fotografici esterni e sismometrici interni si è verificata la forte scossa del 1° Novembre.

E' stato così possibile osservare il peggioramento delle lesioni strutturali già presenti e la formazione di nuovi danni. Il danno dopo la scossa principale è visibile nella figura 1, mentre quello dopo l'aftershock di magnitudo 5.3 è riportato nelle figure 2 e 3.

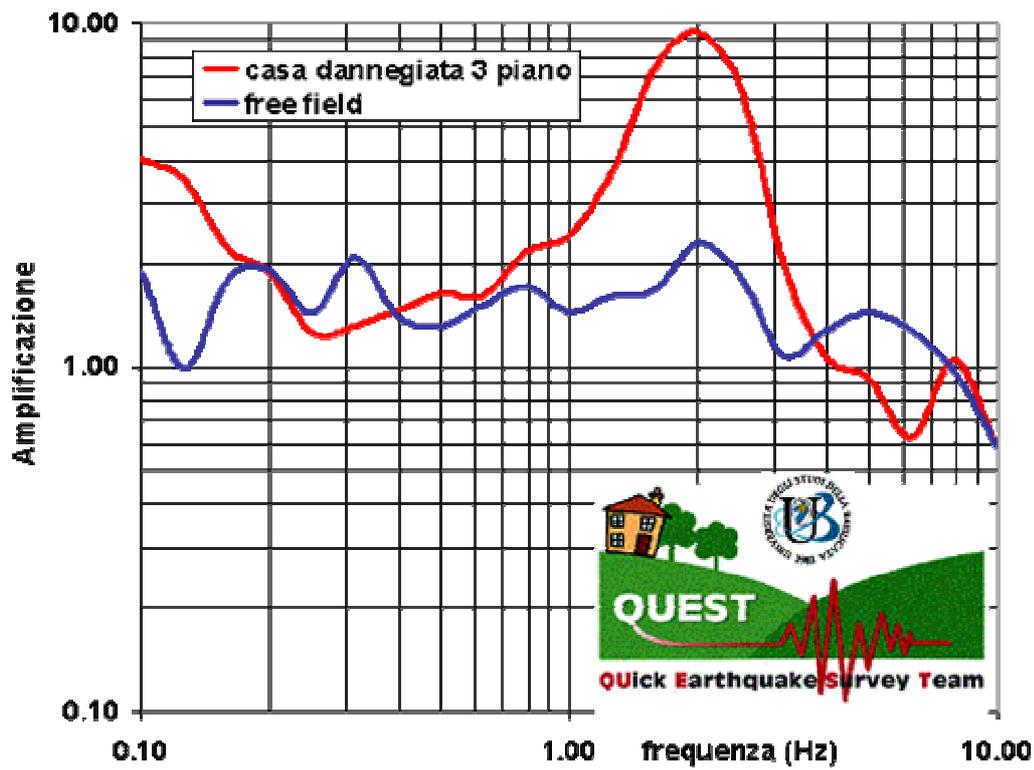
Il terreno presenta un picco di amplificazione in corrispondenza della frequenza fondamentale dell'edificio, e si potrebbero quindi essere verificati dei fenomeni di risonanza (fig.4).
