# **Rilievo macrosismico del terremoto del 15 dicembre 2009 nella Valle del Tevere e considerazioni sull'applicazione della scala EMS98**

## **Macroseismic survey of the December 15, 2009 Tiber Valley earthquake. Some remarks on the use of EM98 scale**

Luca Arcoraci<sup>1</sup>, Michele Berardi<sup>1</sup>, Corrado Castellano<sup>1</sup>,  
Ilaria Leschiutta<sup>2</sup>, Alessandra Maramai<sup>3</sup>, Antonio Rossi<sup>1</sup>,  
Andrea Tertulliani<sup>2</sup>, Maurizio Vecchi<sup>2</sup>

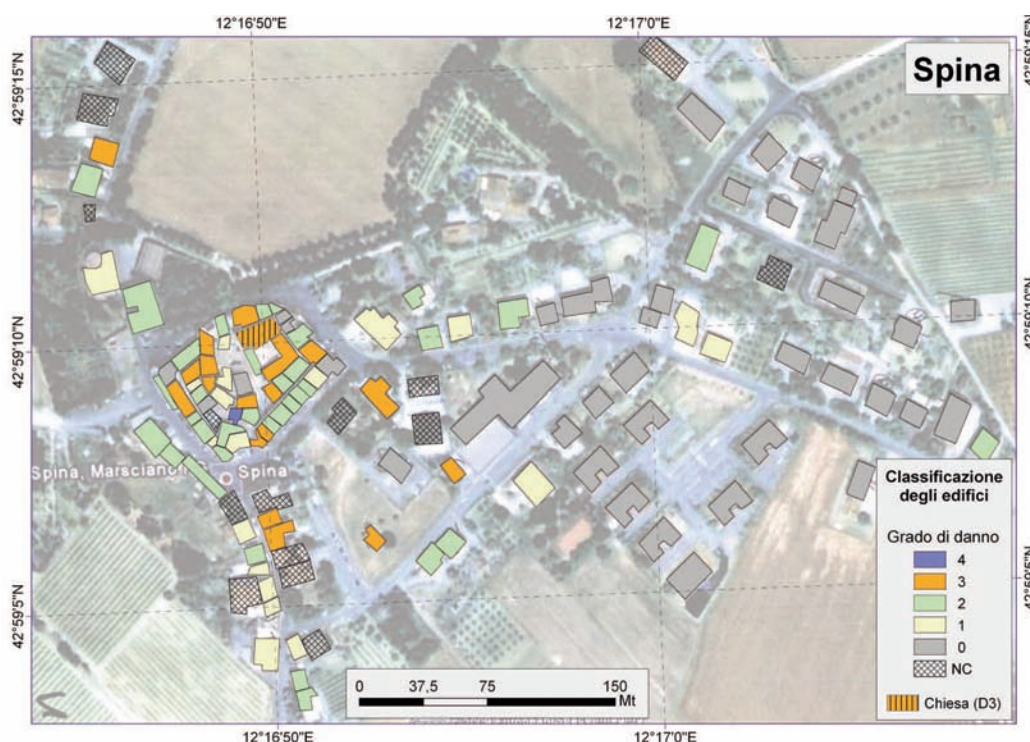
**Figura 5** Rilievo di dettaglio dell'abitato di Spina (Marsciano, PG); classificazione degli edifici secondo il grado di danno (elaborazione da immagine da satellite ©2010 Google).

È inoltre stata rilevata la caduta del soffitto dell'abside all'interno della chiesa parrocchiale di San Nicola. Il complesso dei danni subiti dal borgo ci porta ad attribuire al nucleo antico di Spina il grado 7 della scala EMS98.

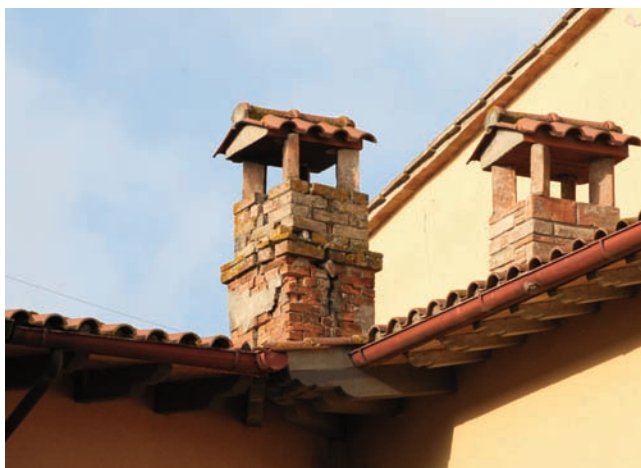
**Foto 1** Spina (Marsciano, PG), camino fratturato ( $d2$ ).  
**Photo 1** Spina (Marsciano, PG), cracked chimney ( $d2$ ).

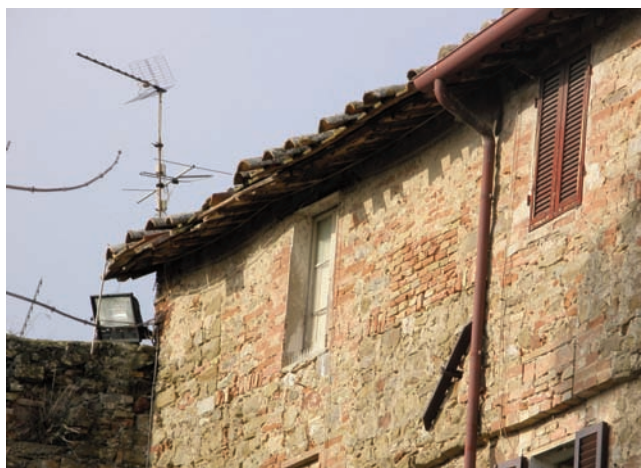
**Foto 2** Spina (Marsciano, PG), slittamento e caduta di tegole ( $d3$ ).  
**Photo 2** Spina (Marsciano, PG), sliding and fall of tiles ( $d3$ ).

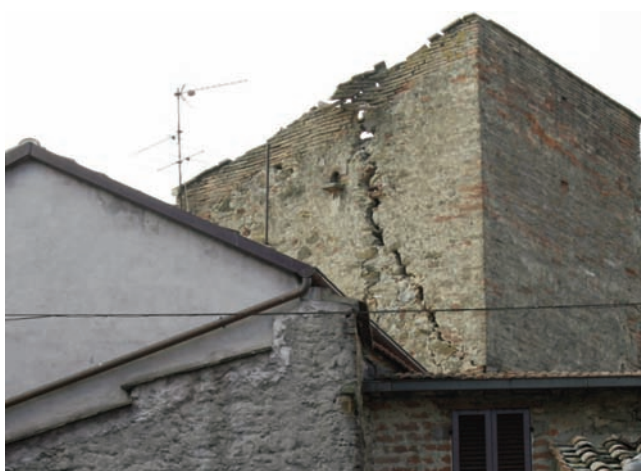
**Foto 3** Spina (Marsciano, PG), importante cedimento ( $d4$ ) in edificio fatiscente.  
**Photo 3** Spina (Marsciano, PG), serious failure ( $d4$ ) in a bad maintained building.

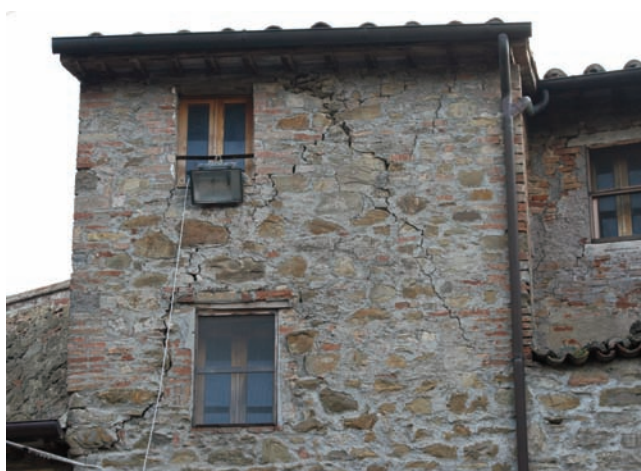
**Foto 4** Spina (Marsciano, PG), crepe larghe e profonde ( $d3$ ).  
**Photo 4** Spina (Marsciano, PG), large cracks in the wall ( $d3$ ).

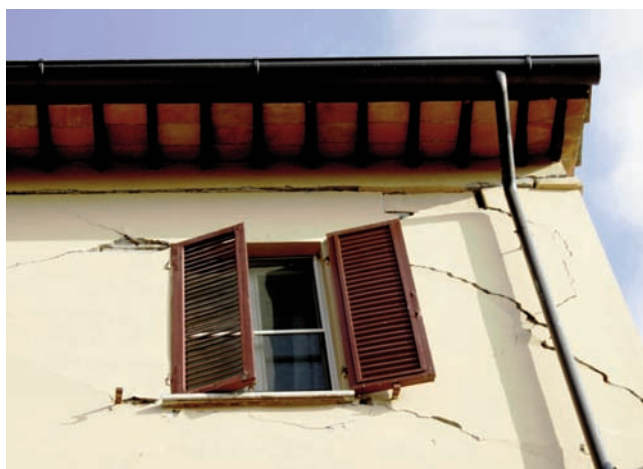
camini è stata osservata anche in edifici di cemento armato (classe C), per i quali però la scala EMS98 non prevede l'attribuzione ad un grado di danno, non essendo riportato come diagnostico. In questo caso non trattandosi di danno strutturale è stato arbitrariamente assegnato il grado 2. Sono stati anche osservati casi sporadici di danno di grado 3, come gravi lesioni in muri sia in edifici in muratura che in edifici in cemento armato (foto 5 e 6).

**Foto 5** Spina (Marsciano, PG), crepe larghe e profonde (d3).  
**Photo 5** Spina (Marsciano, PG), large and extensive cracks (d3).

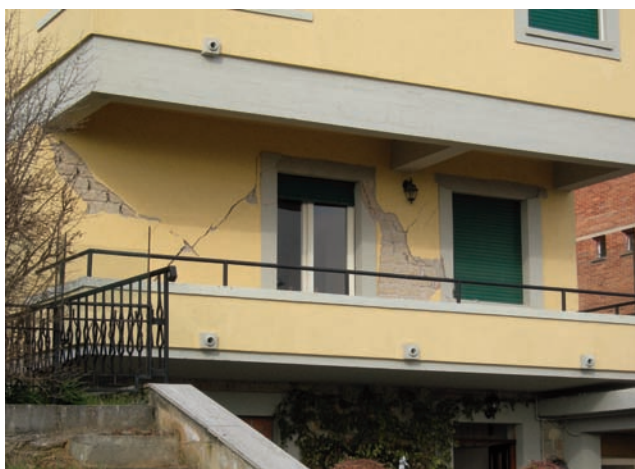
**Foto 6** Spina (Marsciano, PG), lesioni a croce in muri di tamponatura (d3).  
**Photo 6** Spina (Marsciano, PG), cracks in infill walls (d3).

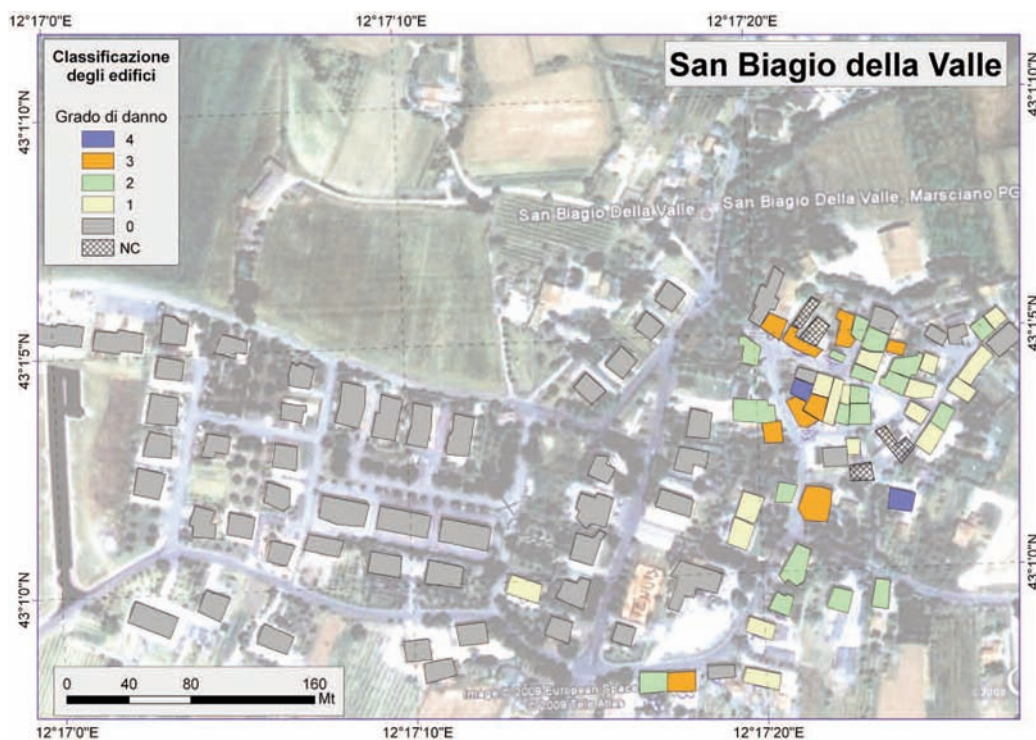
**Figura 8** Rilievo di dettaglio dell'abitato di San Biagio della Valle (Marsciano, PG); classificazione degli edifici secondo il grado di danno (elaborazione da immagine da satellite ©2010 Google).

A San Biagio della Valle circa il 60% degli edifici di classe B ha subito caduta di calcinacci e grandi pezzi di intonaco, crepe sui paramenti murari e scivolamento di tegole (d1-d2, fig. 9 e foto da 7 a 9), mentre sono stati osservati diversi casi di danno di grado 3 (caduta di camini, crepe larghe

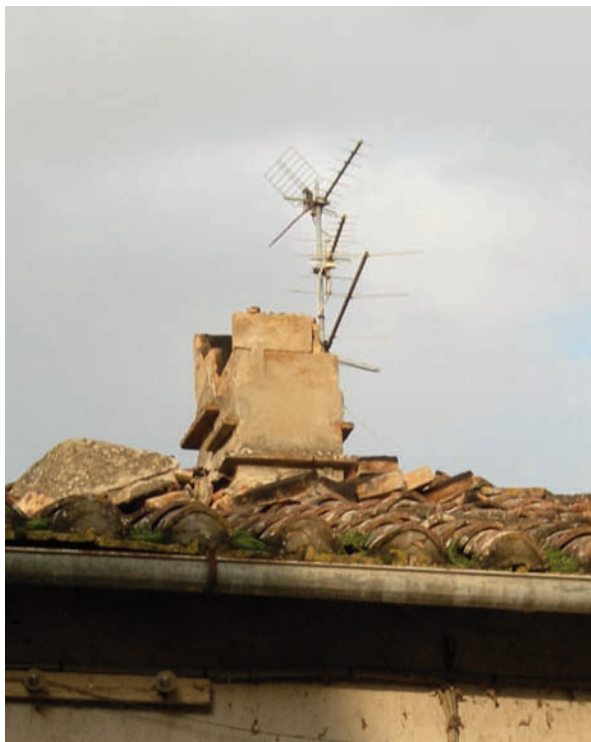
**Foto 7** San Biagio della Valle (Marsciano, PG), rottura del camino (d2).

**Photo 7** San Biagio della Valle (Marsciano, PG), partial collapse of the chimney (d2).

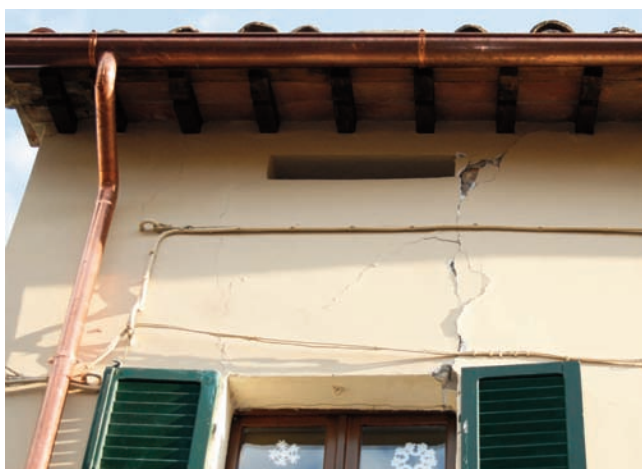
**Foto 8** San Biagio della Valle (Marsciano, PG), lesioni (d2).

**Photo 8** San Biagio della Valle (Marsciano, PG), cracks (d2).

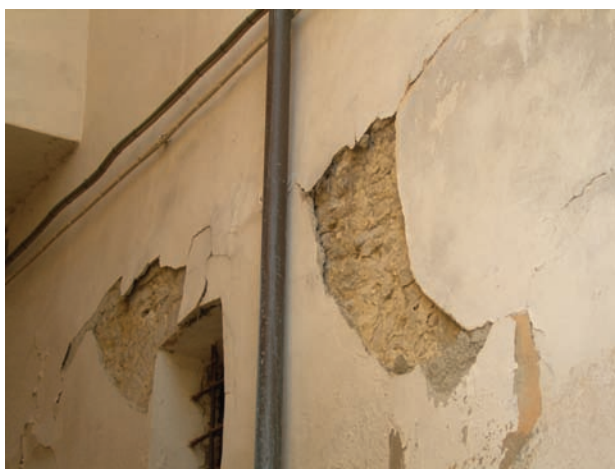
**Foto 9** San Biagio della Valle (Marsciano, PG), caduta di larghi pezzi di intonaco (d2).

**Photo 9** San Biagio della Valle (Marsciano, PG), fall of large pieces of plaster (d2).

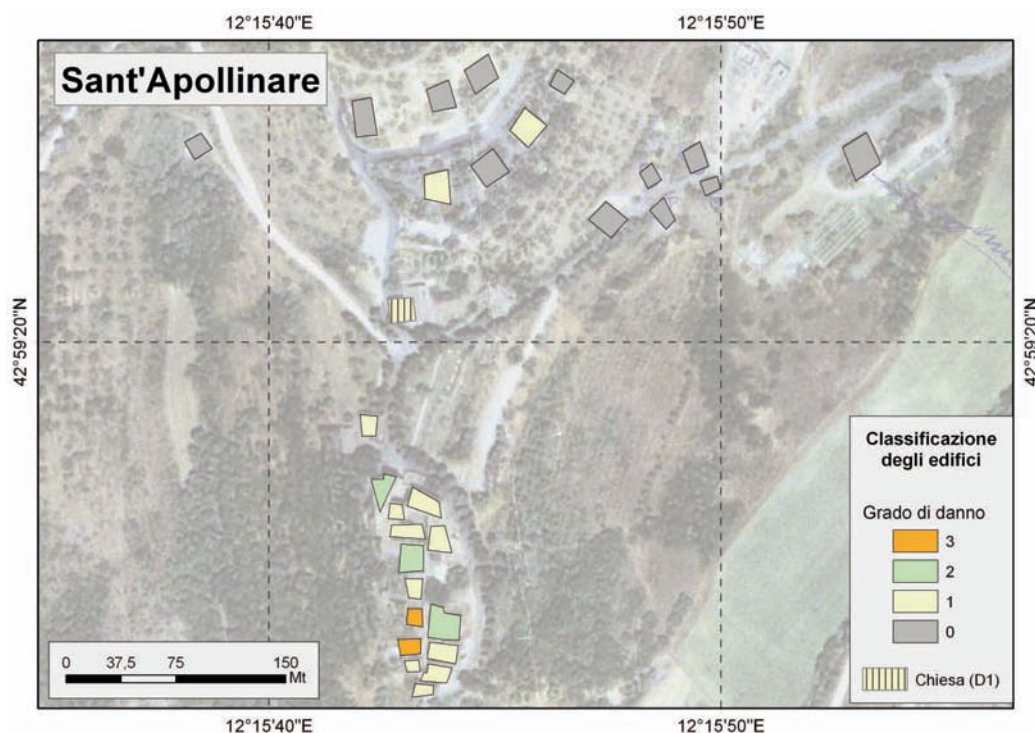
Nel complesso per Sant'Apollinare viene stimata un'intensità 6 della scala EMS98.

**Figura 10** Abitato di Sant'Apollinare, Marsciano (PG), rilievo di dettaglio del grado di danno attribuito ai singoli edifici (elaborazione da immagine da satellite ©2010 Google).

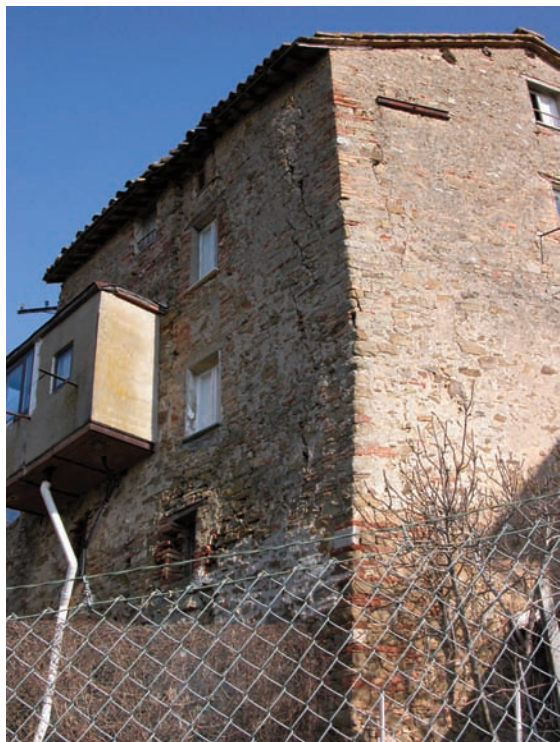
Il 70% degli edifici di tipo B ha subito crepe sui paramenti murari, scivolamento di tegole e lesioni ai camini (d1-d2). In due edifici su tre totali di classe A sono state osservate crepe larghe e profonde (d3) (foto 10 e 11), mentre altri due edifici (su sei) di classe C hanno riportato lesioni capillari (d1) (fig. 11).

**Foto 10** Sant'Apollinare (Marsciano, PG), cedimento dello spigolo in edificio in muratura mista ( $d_3$ ).

**Photo 10** Sant'Apollinare (Marsciano, PG), failure of the corner in a masonry building ( $d_3$ ).

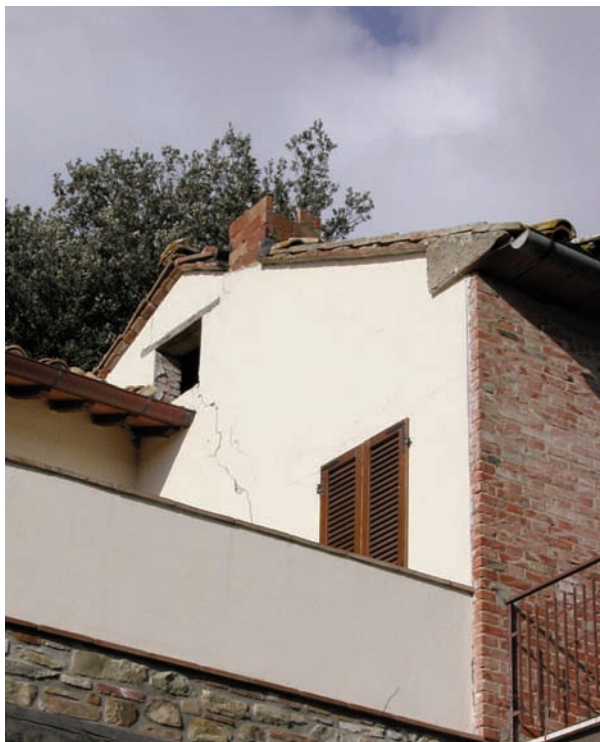
**Foto 11** Sant'Apollinare (Marsciano, PG), lesione passante sul muro perimetrale ( $d_3$ ).

**Photo 11** Sant'Apollinare (Marsciano, PG), large crack on external wall ( $d_3$ ).

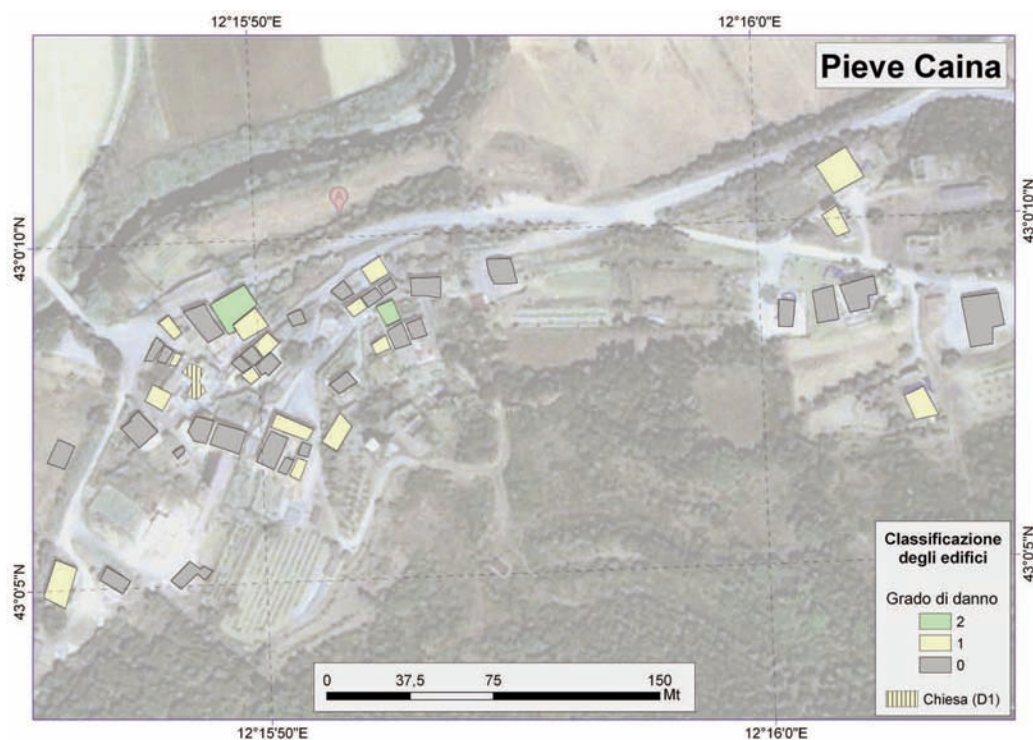
Sebbene i danni di Pieve Caina siano più contenuti rispetto alle precedenti località, la stima in EMS98 rientra comunque nel grado 6 della scala EMS98.

**Figura 12** Abitato di Pieve Caina, Marsciano (PG), rilievo di dettaglio del grado di danno attribuito ai singoli edifici (elaborazione da immagine da satellite ©2010 Google).

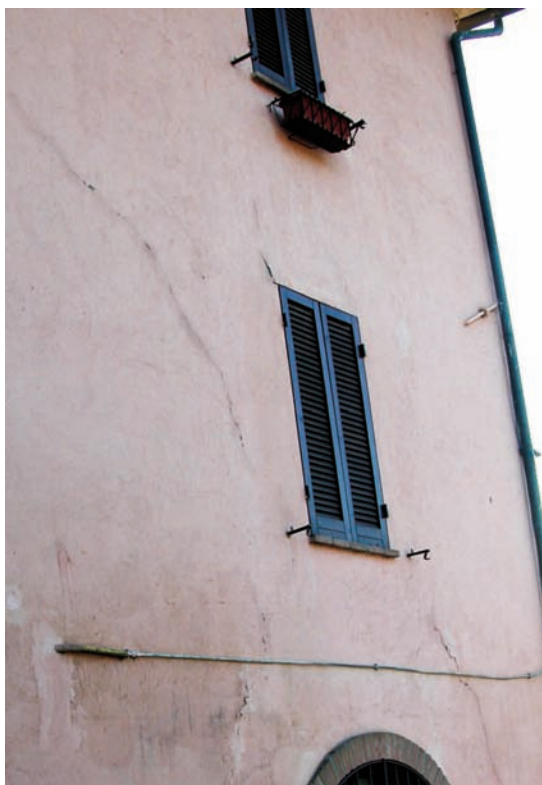
di classe B ha subito crepe leggere sui paramenti murari ( $d_1$ ), la maggior parte di edifici di classe A presenta lesioni leggere ( $d_1$ ) (foto 12) e in due edifici di classe B (su 35) si osserva scivolamento di tegole e la parziale caduta del camino ( $d_2$ ), come riassunto dalla figura 13.

**Foto 12** Pieve Caina (Marsciano, PG), lesioni leggere (*dt*).  
**Photo 12** Pieve Caina (Marsciano, PG), slight cracks (*dt*).
