## Istituto Nazionale di Geofisica e Vulcanologia

### Rilievo macrosismico degli effetti prodotti dal terremoto del Pollino del 26 ottobre 2012 alle ore 01:05 locali

[aggiornamento: 29 ottobre 2012, ore 18:00]

Salvatore D'Amico e Luciano Scarfi – INGV, Sezione di Catania

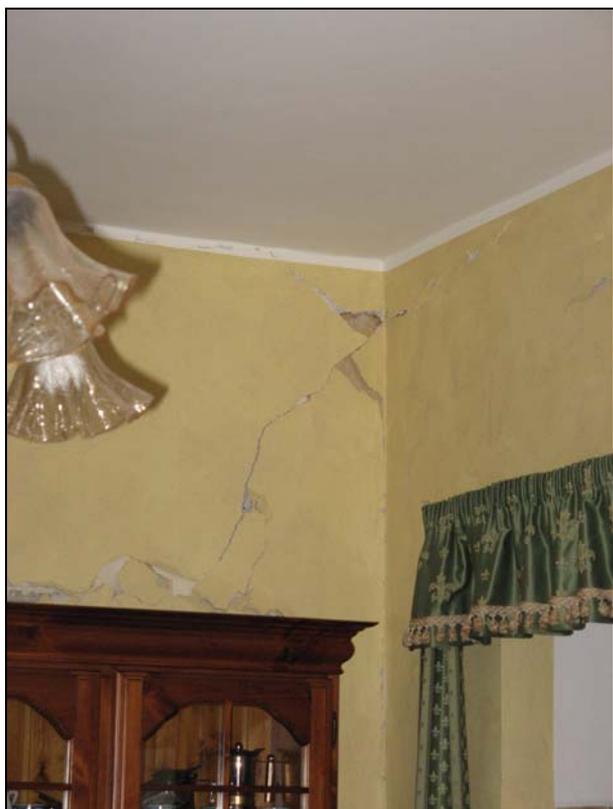
A **Mormanno** (CS), località più prossima all'epicentro, il terremoto è stato fortemente avvertito causando panico generale e danni in alcuni casi anche moderati, che hanno costretto le autorità locali a dichiarare alcune inagibilità. Gli edifici maggiormente colpiti sono quelli in muratura dei quartieri Costa e S. Michele, nel centro storico. Qui la scossa ha causato danni in genere di 2° grado, come ad esempio la caduta o lo spostamento di tegole, la rottura dei comignoli e dei muri esterni ed interni degli edifici in muratura (Foto 1), il distacco dei solai. Danneggiato e reso inagibile anche l'edificio delle Poste e numerose chiese. La cattedrale di Santa Maria del Colle presenta lesioni diffuse alle navate centrali e laterali, lesioni agli archi e alle volte. La Cappella dell'Annunziata, recentemente restaurata, nel quartiere Costa ha subito la rottura degli archi e delle volte. La Chiesa di S. Filomena, nel quartiere S. Michele, mostra rotture importanti nella facciata (Foto 2). In periferia, nel quartiere a sud costituito da edifici di più recente costruzione prevalentemente in c.a., non stati rilevati danni significativi. Da segnalare, infine, l'evacuazione a scopo precauzionale dell'ospedale e la rottura di una colonna del Faro votivo, un monumento posto in posizione più elevata rispetto al paese.

Foto 1 - Mormanno. Lesione di 2° grado ad un edificio nel quartiere S. Michele

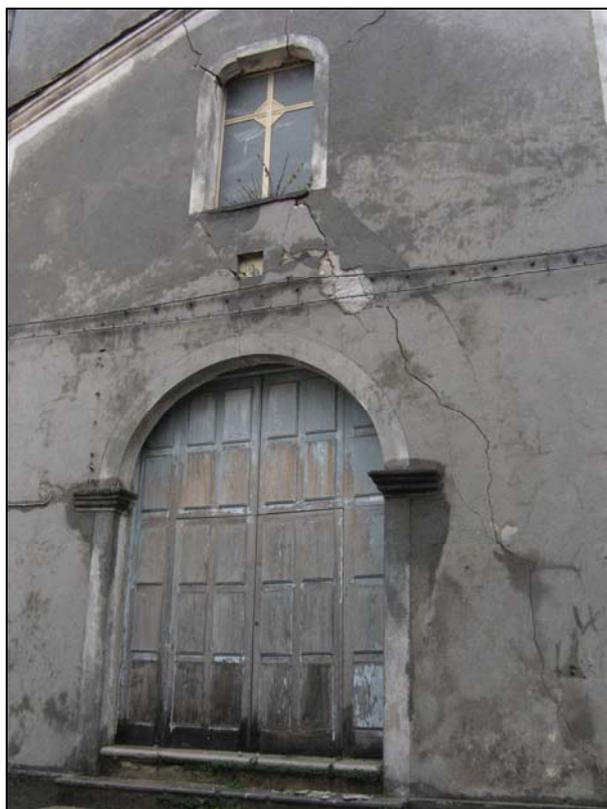
Foto 2 - Mormanno. Chiesa di S. Filomena. Rottura della facciata

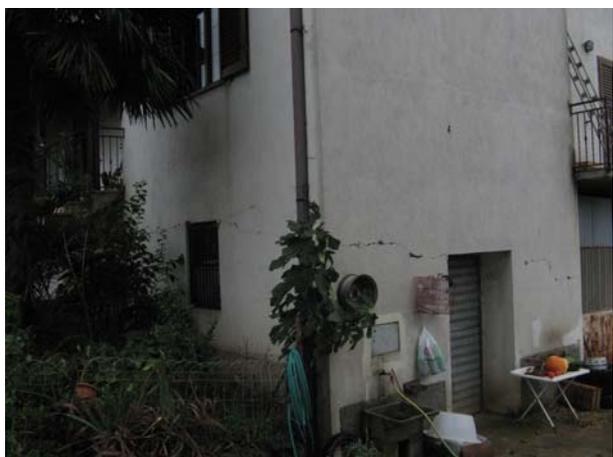
In contrada **Piano Incoronata**, nel comune di Rotonda, alcuni edifici in muratura in cattivo stato di conservazione sono stati dichiarati inagibili: essi presentano rotture passanti dei muri esterni e il distacco dei solai (Foto 3-4). Gli edifici in c.a. non presentano danni evidenti.

Foto 3 – Rotonda, Piano Incoronata. Rottura passante nei muri esterni.

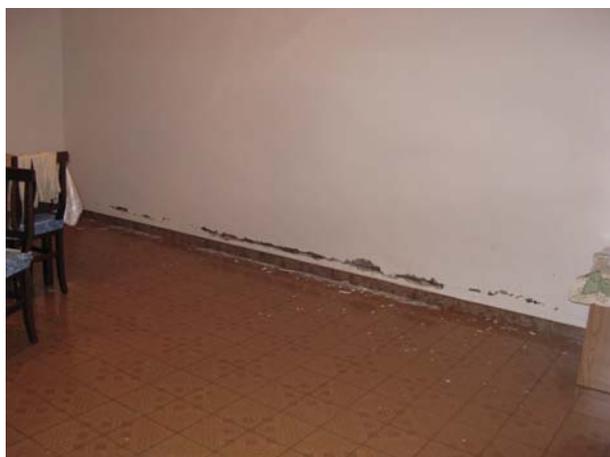
Foto 4 – Rotonda, Piano Incoronata. Distacco del solaio.

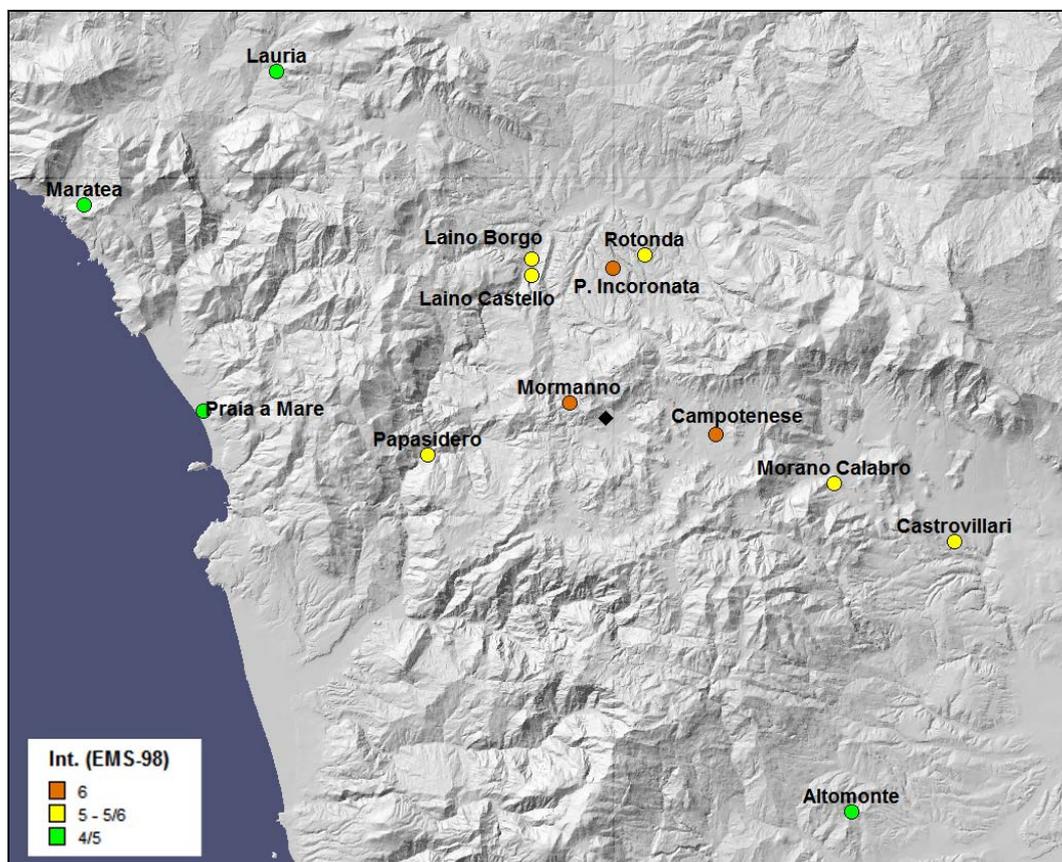
L'entità del danneggiamento osservato suggerisce, come esito di questa primo rilievo, che nel complesso l'intensità massima nell'area epicentrale non abbia superato il 6° grado della scala macrosismica europea EMS-98.

Una prima rappresentazione del campo macrosismico è data in Fig. 3; nel complesso l'area interessata dal danneggiamento si presenta maggiormente estesa in direzione est-ovest per circa 30 km. Tuttavia tale apparente distribuzione delle intensità può risentire della localizzazione geografica non omogenea dei centri abitati, e va ulteriormente verificata.

Fig. 3 - Mappa preliminare degli effetti macrosismici del terremoto del 26 ottobre 2012, ore 01:05 locali.
