**QUEST- Rilievo macrosismico per il terremoto dell'isola di Ischia del 21 agosto 2017.
Rapporto finale**

Coordinamento del rilievo: A. Tertulliani (INGV) e R. Azzaro (INGV)

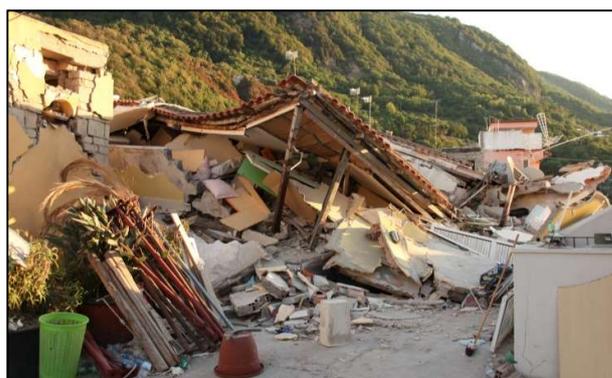
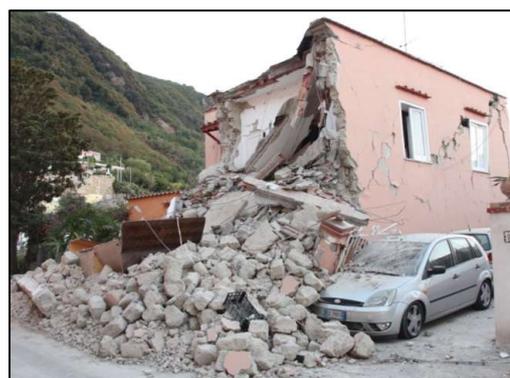
Negli edifici di classe B sono stati osservati tre crolli totali e qualche crollo parziale (Fig. 1). Molti i danni di tipo 3, quali lesioni passanti a croce di S. Andrea, perdita di verticalità e ribaltamento di pareti, espulsione di spigoli, ecc., che determinano situazioni a rischio di crollo (Fig. 2). Negli edifici in CA sono presenti solo in rari casi danni di grado 1 o 2.

Figura 1 – Casamicciola "Zona Rossa": crollo totale e parziale.

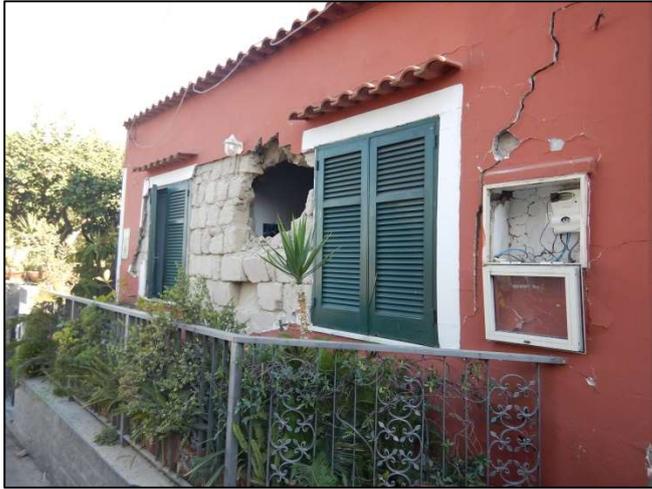
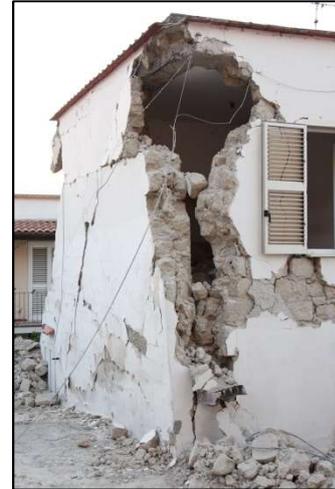
Figura 2 – Casamicciola “Zona Rossa”: espulsione di muratura e rottura dell’angolata muraria in edifici di classe B.

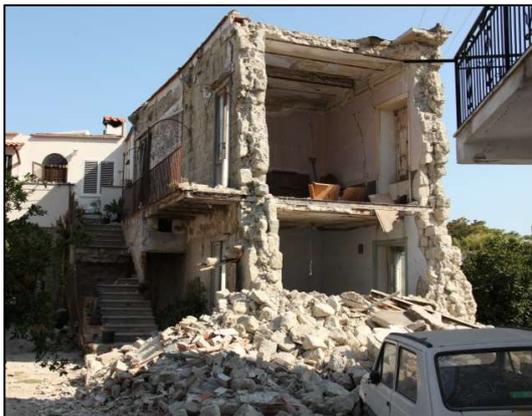
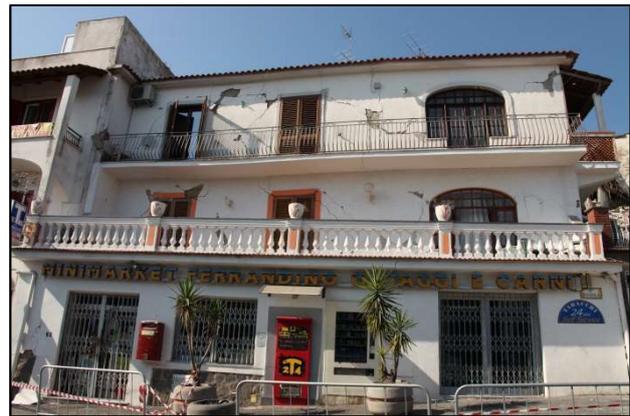
Danni diffusi e significativi hanno interessato la frazione di Fango (comune di Lacco Ameno), caratterizzata da una tipologia edilizia simile; qui i due crolli totali sono avvenuti in edifici fatiscenti (Fig. 3).

Figura 3 – Fango (Lacco Ameno): crollo parziale e lesioni passanti alle murature.

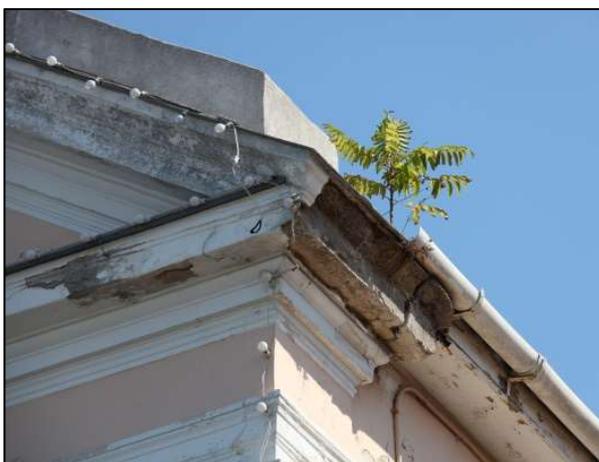
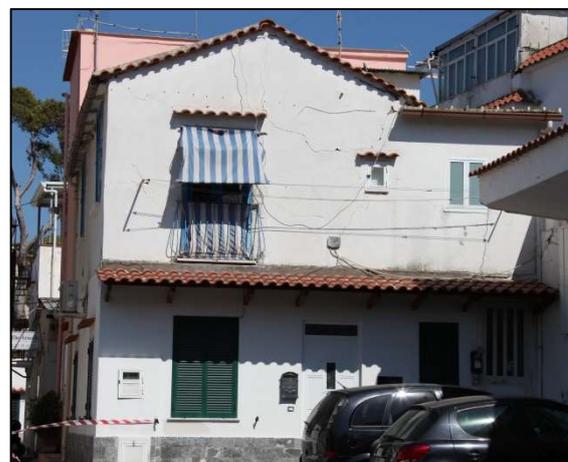
La zona costiera prospiciente il porto, denominata Marina di Casamicciola, non è stata particolarmente colpita, avendo avuto danni lievi ma diffusi (Fig. 4) tipici di uno scenario di danno riferibile ad un’intensità 6 EMS.

Figura 4 – Marina di Casamicciola: distacco del cornicione dalla Chiesa di S. Maria della Pietà e lesioni leggere in un edificio in muratura.

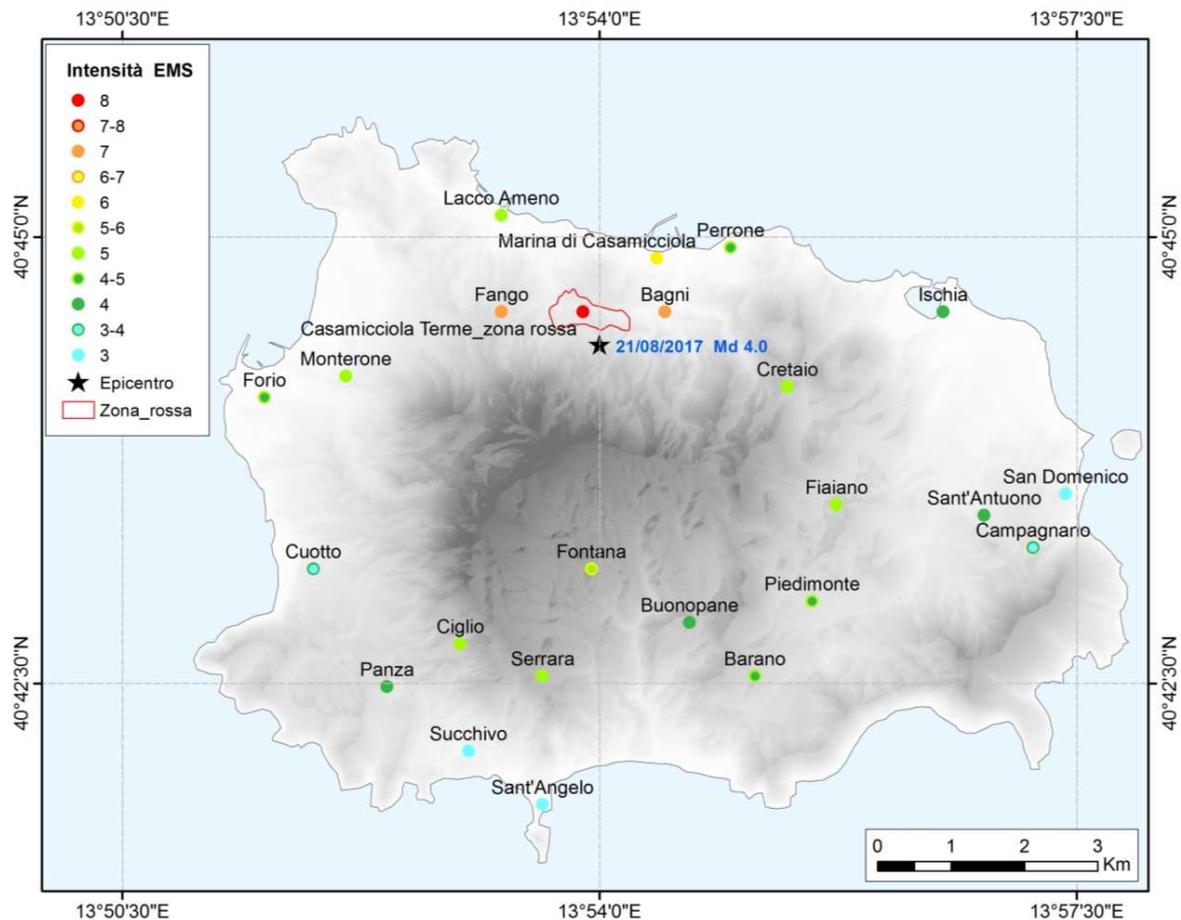
Per quanto riguarda l’avvertibilità nel resto dell’isola, definita tramite visite dirette e interviste alla popolazione, si nota una rapida attenuazione dell’intensità macrosismica sino a valori 3 EMS lungo la fascia costiera meridionale dell’isola di Ischia (Fig. 5). In Tabella 1 è riportata la lista delle località investigate e le intensità assegnate, passibili di eventuali modifiche in caso di ulteriori dati.

Figura 5 – Mappa dell'intensità macrosismica del terremoto del 21 agosto 2017 (ore loc. 20:57).
