### **Rilievo macrosismico degli effetti prodotti dal terremoto del 17 luglio 2011 nella Pianura Padana lombardo-veneta (province di Rovigo, Mantova, Modena e Ferrara) h 20:30** [aggiornamento: 26 luglio 2011, ore 18:00]

Filippo Bernardini e Emanuela Ercolani – INGV, Sezione di Bologna

#### **Rapporto macrosismico sull'evento del 17 luglio 2011**

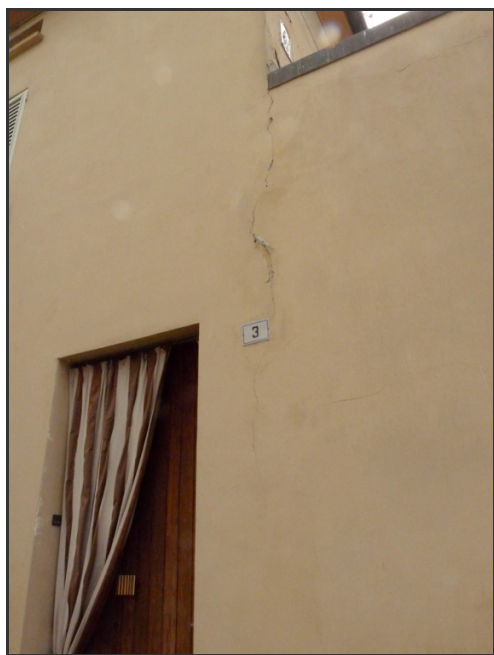
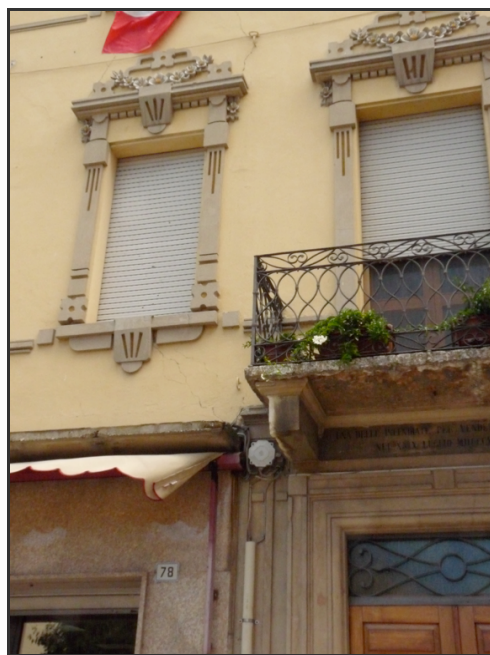
Per il resto, nel paese gli edifici all'esterno appaiono illesi, con l'eccezione di un paio di case, che hanno subito lesioni di grado 1 e 2 (in qualche caso erano chiaramente preesistenti e si sono allargate), e di un palazzo storico anch'esso con evidenti lesioni e problemi già esistenti, che ha richiesto un sopralluogo più accurato (Foto 1-2).

Foto 1-2 Tracce di lesioni superficiali (in genere preesistenti) su alcuni edifici del centro storico di Sermide (MN).

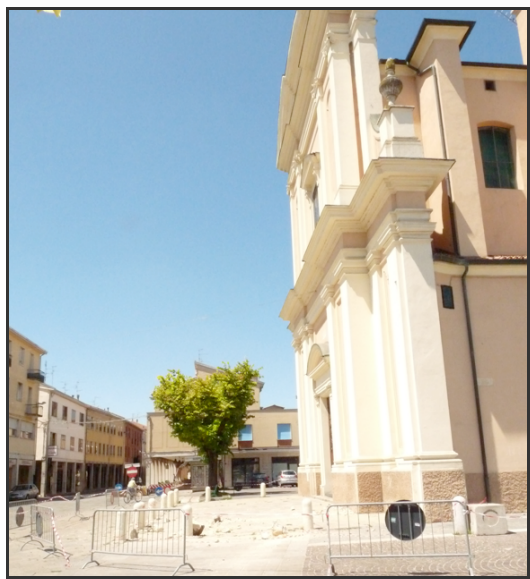
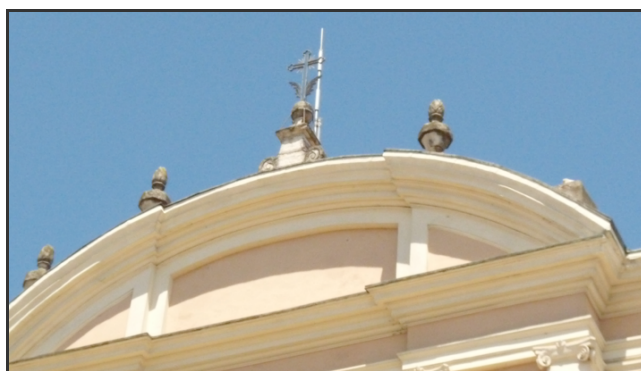
A **Poggio Rusco** (MN) il terremoto ha causato un unico vistoso effetto: il crollo di un elemento decorativo (una guglia) dalla parte superiore della facciata della chiesa (foto 3-4), che si è frantumato sul sagrato, prontamente transennato. Il resto dell'edificio religioso appare illeso, comprese le navate e le volte interne e la torre campanaria, dove non si rilevano lesioni apprezzabili. In paese non ci sono stati danni degni di rilievo. Al comune al 20 luglio erano arrivate non più di 5 o 6 segnalazioni, in particolare riferibili ad edifici rurali situati nella parte nord-orientale del territorio comunale (tra Poggio Rusco e Magnacavallo), più prossima all'epicentro. Si tratta di case coloniche con lesioni interne anche di grado 2, spesso preesistenti e che con la scossa del 17 luglio si sono aggravate.

Foto 3-4 Crollo di elemento decorativo instabile dalla facciata della chiesa di Poggio Rusco (MN).
