## RAPPORTO MACROSISMICO SUL TERREMOTO ETNEO DEL 20/04/2008, ORE 07:47 (GMT)

A cura di R. Azzaro, S. D'Amico & T. Tuvè

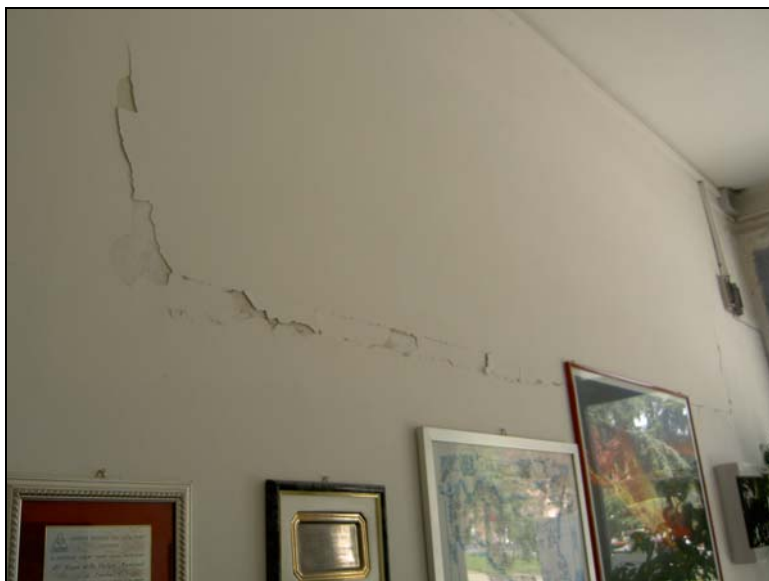
- edifici in muratura: lesioni nei muri, visibili prevalentemente all'interno delle abitazioni, caduta di piccoli pezzi di intonaco. In alcune vecchie costruzioni, allargamento di lesioni preesistenti e danni alle volte dei soffitti in "gesso e cannicciato";
- edifici in cemento armato: lesioni agli intonaci (Fig. 2) e distacchi tra strutture portanti e tramezzature; caduta di piccoli pezzi di cornicioni in edifici in cattivo stato di manutenzione.

*Fig. 2. Nicolosi: lesioni agli intonaci di un edificio in c.a.*

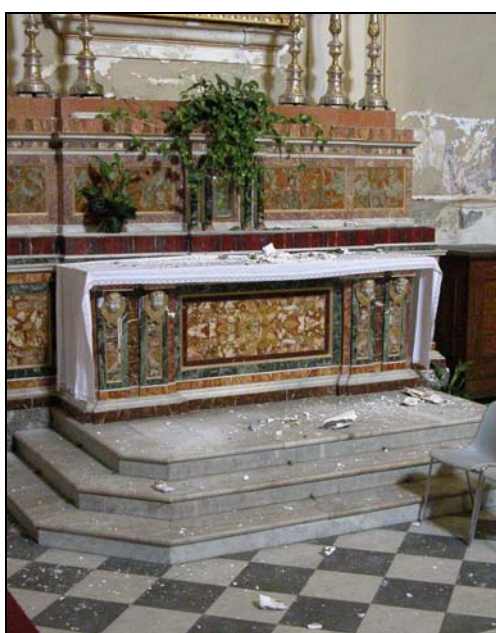
Per quanto riguarda gli edifici sacri, le chiese di Nicolosi hanno subito danni al loro interno quali la caduta di elementi decorativi, lesioni agli archi delle volte ed alle volte stesse (Fig. 3). Tutti gli edifici sono stato momentaneamente chiusi al culto in attesa di verifiche tecniche.

*Fig. 3. Nicolosi: danneggiamento all'interno della Chiesa Madre.*
