RILIEVO MACROSISMICO DEL TERREMOTO EOLIANO DEL 4 DICEMBRE 2022 - ORE 08:12 locali

Tuvè T., Manni M., Pruiti L., Azzaro R., Bottari C., Giampiccolo E., Musumeci C.

Istituto Nazionale di Geofisica e Vulcanologia – Osservatorio Etno, Catania

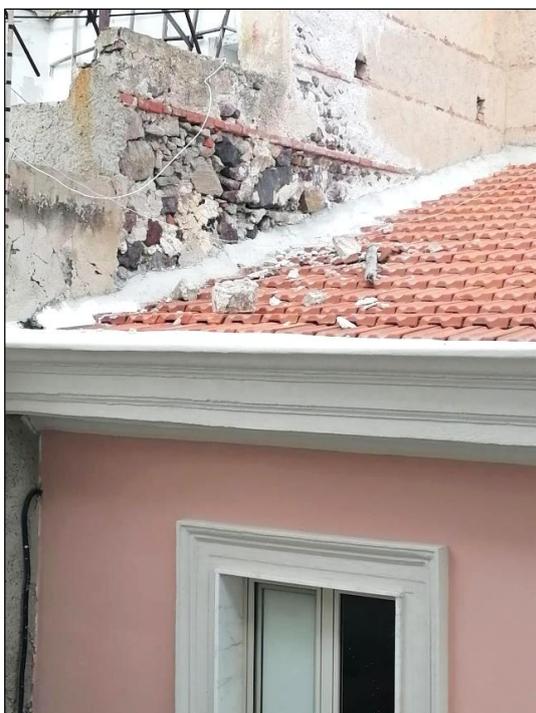
Figura 2a. Lipari, Marina Lunga: caduta di parti del muro sopra la canonica della Chiesa di Maria SS. di Porto Salvo.

Per quanto riguarda gli edifici monumentali ecclesiastici, nel centro di Lipari la scossa ha causato la caduta di alcune pietre e intonaco da un vecchio muro sovrastante la canonica della Chiesa di Maria SS. di Porto Salvo (Fig. 2a) ed il distacco di grandi pezzi di intonaco dalla facciata della Chiesa di S. Antonio (Fig. 2b).

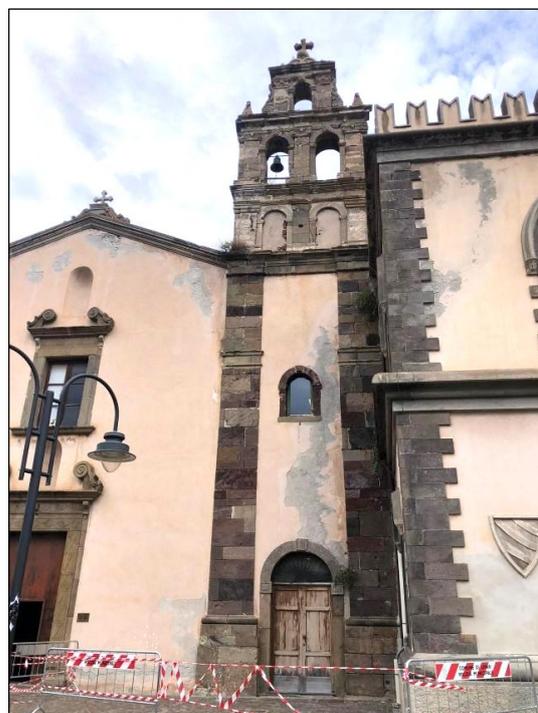
Figura 2b. Lipari: caduta di calcinacci dal prospetto della Chiesa di S. Antonio.

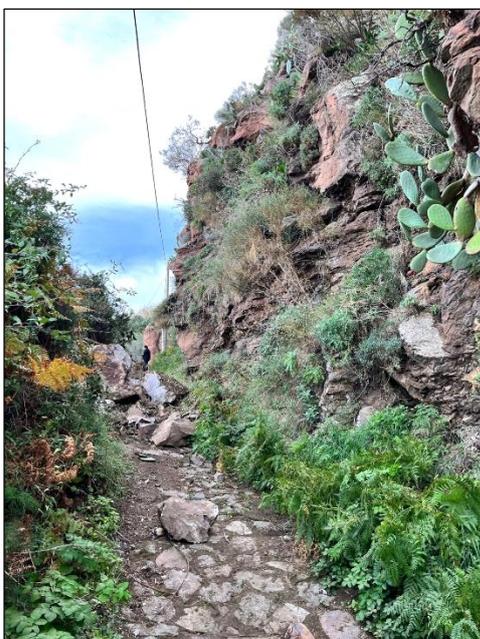
Figura 3a. Lipari, contrada S. Nicola: caduta massi lungo la stradella comunale sopra il Villaggio Francese (località Capistello).

Il terremoto ha provocato anche frane da crollo/scivolamento lungo alcuni versanti acclivi di Lipari e Vulcano. Tra le più significative, si segnalano: in contrada Mendolita, poco ad ovest dell'abitato di Lipari, è crollata parte di un costone; nella zona di contrada S. Nicola (a sud dell'abitato di Lipari, Fig. 3a), a Monte Falcone (zona sud di Lipari, Fig. 3b) e in prossimità della spiaggia di Valle Muria (zona sud-ovest di Lipari) si sono verificati crolli di porzioni del costone lungo la costa (Fig. 4a). Nel settore nord-occidentale di Vulcano, sul Monte Lentia, si sono verificate altre due frane, anch'esse per crolli di porzioni di roccia (Fig. 4b).

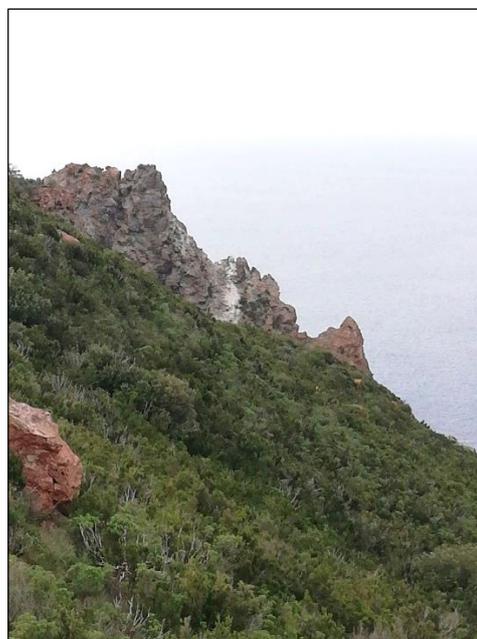
Figura 3b. Lipari, contrada Falcone: caduta massi dal costone roccioso.

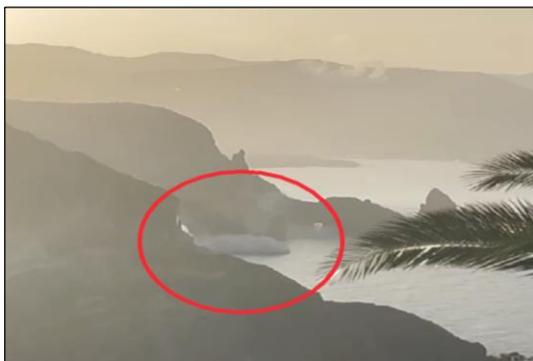
Figura 4a. Lipari, Valle Muria: ingresso del fronte della frana in mare (immagine tratta da www.notiziarioeolie.it).

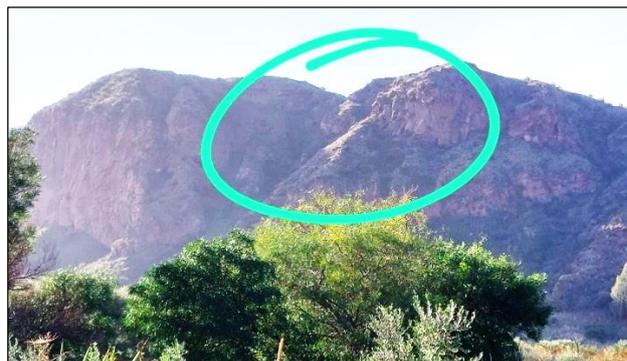
Figura 4b. Vulcano, contrada Lentia: zona di distacco della frana e accumulo di detrito lungo il versante.

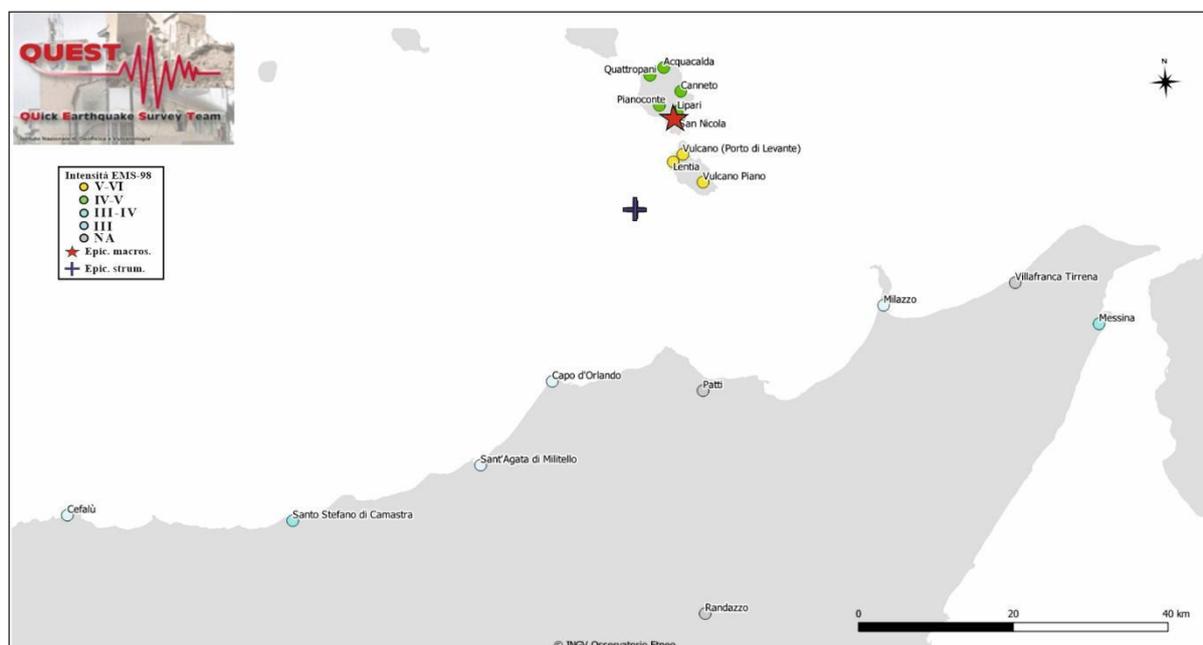
Figura 5. Mappa delle intensità macrosismiche per il terremoto del 4-12-2022, ore 08:12 locali, M_L 4.6.

Il sisma è stato avvertito fortemente nelle isole di Lipari e Vulcano dove, preceduto da un boato, ha provocato la caduta di suppellettili, scricchiolio di porte e finestre e tintinnio di vetri; in molti luoghi la gente si è riversata in strada. Tali diagnostici sono tipici del grado di intensità V EMS. Nelle altre isole dell'arcipelago eoliano e lungo la costa tirrenica siciliana, la scossa è stata avvertita meno intensamente, con valori di intensità tra il IV e III grado EMS; l'area di avvertibilità del terremoto risulta essere abbastanza ampia considerato il modesto valore di magnitudo (M_L 4.6). Complessivamente, l'area di avvertibilità del terremoto è mostrata in Fig. 5.
