Istituto Nazionale di Geofisica e Vulcanologia

Aggiornamento al rilievo macrosismico degli effetti prodotti dal terremoto del Pollino del 26 ottobre 2012 alle ore 01:05 locali

[aggiornamento: 29 novembre 2012]

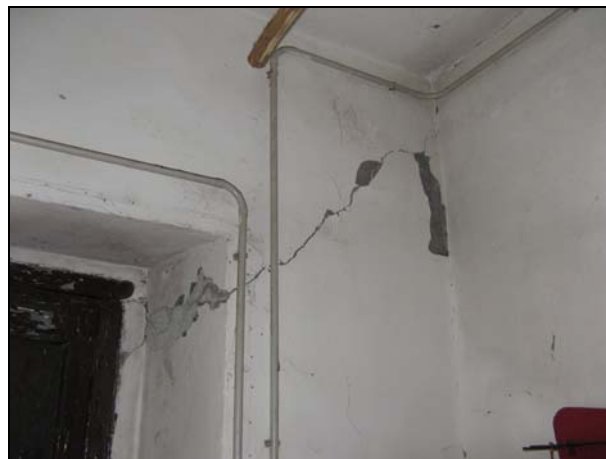
Foto 1 – Campotenese. Lesioni di 2° grado in edificio rurale in muratura.

con evidenti problemi di cedimenti differenziali pregressi alle fondazioni; minore il numero di costruzioni in calcestruzzo armato (c.a.). In questa località sono stati dichiarati inagibili tre edifici in muratura, già in evidente stato di degrado, che hanno subito danni di 2° grado (fratture alle pareti interne ed esterne) e apertura delle angolate murarie per la spinta del tetto (Foto 1-2); diffusi i danni di 1° grado (piccole crepe nei muri, caduta di intonaci) agli altri edifici. Per quanto riguarda gli edifici in c.a., in genere si osservano danni trascurabili (1° grado), e solo in un caso vi è stata la rottura di un tramezzo per cedimento differenziale del terreno di fondazione (Foto 3).
