# **Rilievo macrosismico del terremoto del 15 dicembre 2009 nella Valle del Tevere e considerazioni sull'applicazione della scala EMS98**

## **Macroseismic survey of the December 15, 2009 Tiber Valley earthquake. Some remarks on the use of EM98 scale**

Luca Arcoraci<sup>1</sup>, Michele Berardi<sup>1</sup>, Corrado Castellano<sup>1</sup>,  
Ilaria Leschiutta<sup>2</sup>, Alessandra Maramai<sup>3</sup>, Antonio Rossi<sup>1</sup>,  
Andrea Tertulliani<sup>2</sup>, Maurizio Vecchi<sup>2</sup>

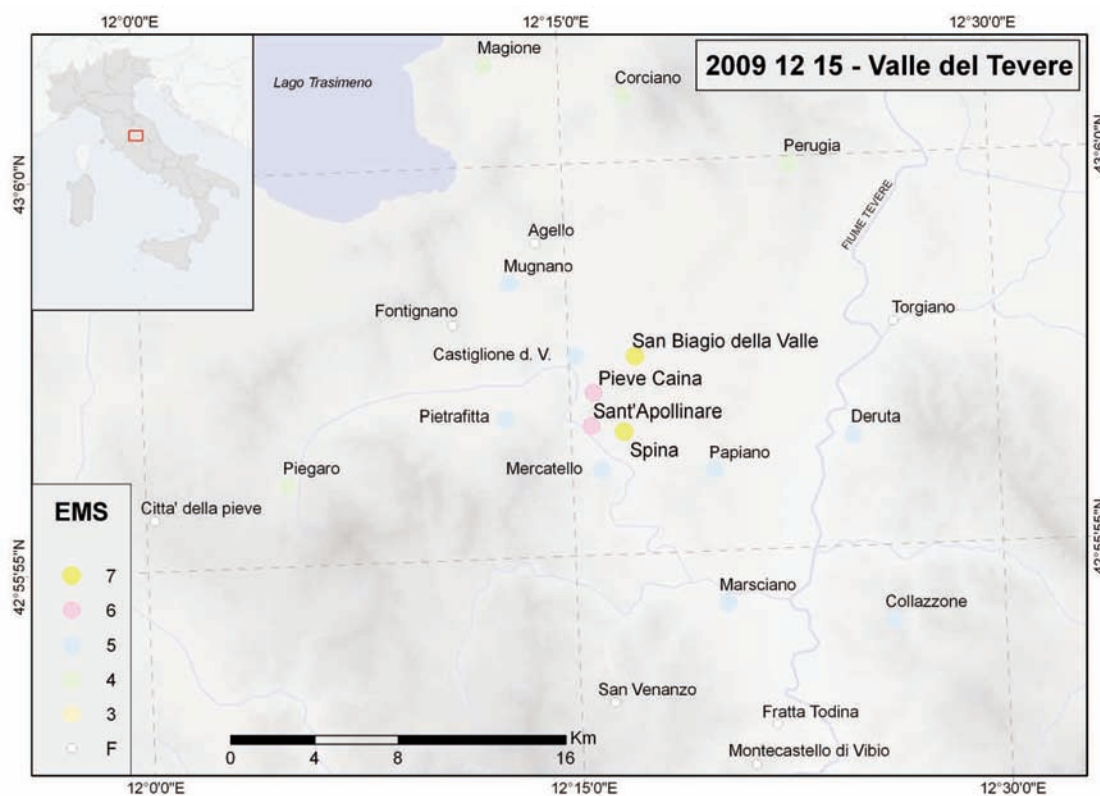
**Figura 2** Rappresentazione cartografica dell'area di risentimento del terremoto del 15 dicembre 2009.  
**Figure 2** Map of the epicentral area of the December 15, 2009 earthquake.

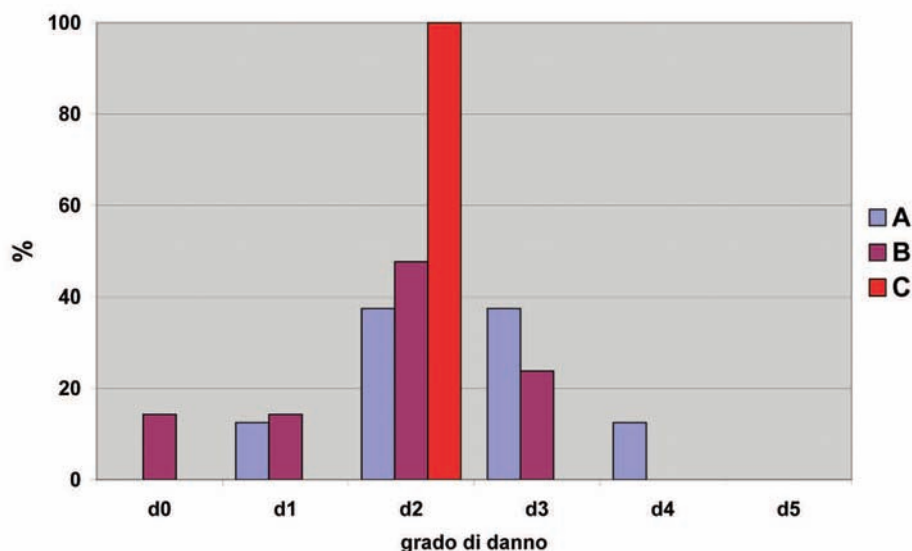
**Figura 6** Distribuzione percentuale dei gradi di danno nelle classi di vulnerabilità del centro storico di Spina (da segnalare che il 100% degli edifici di classe C con danno 2 è costituito da 1 solo edificio).

**Figure 6** Percentage distribution of grades of damage vs vulnerability classes in the historical centre of Spina (the 100% of C buildings is related to a single edifice).

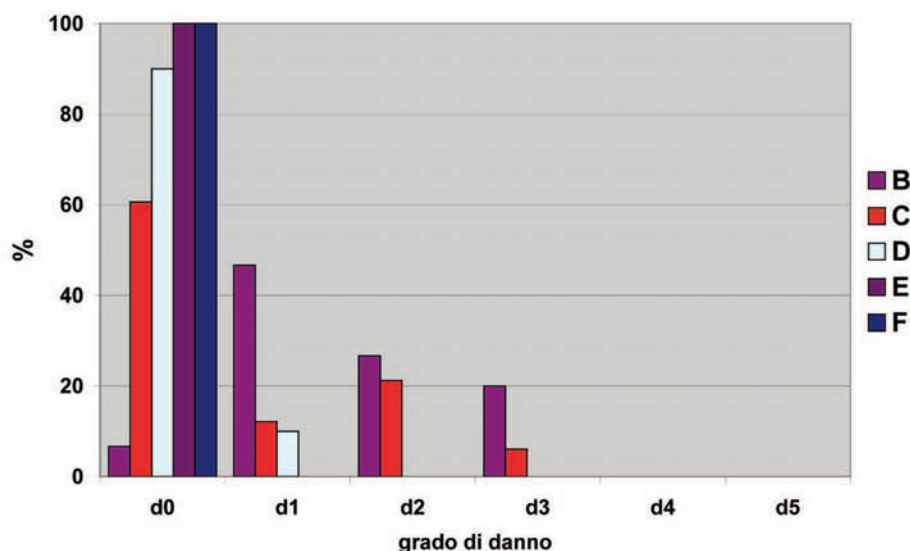
Anche nella parte periferica di Spina, composta da circa 70 abitazioni di cui quasi due terzi di recente e recentissima costruzione (classi C e D), il terremoto ha provocato nel complesso un danno abbastanza consistente. In molti edifici di classe B si osserva caduta di larghi pezzi di intonaco, crepe diffuse ( $d2$ ) e rottura e/o caduta di comignoli ( $d2/d3$ ). Un danno da lieve a moderato si è rilevato in oltre il 30% delle abitazioni di classe C (fig. 7) La rottura di

**Figura 7** Distribuzione percentuale dei gradi di danno nelle classi di vulnerabilità per la zona periferica di Spina.

**Figure 7** Percentage distribution of grades of damage vs vulnerability classes in the recent outskirts of Spina.

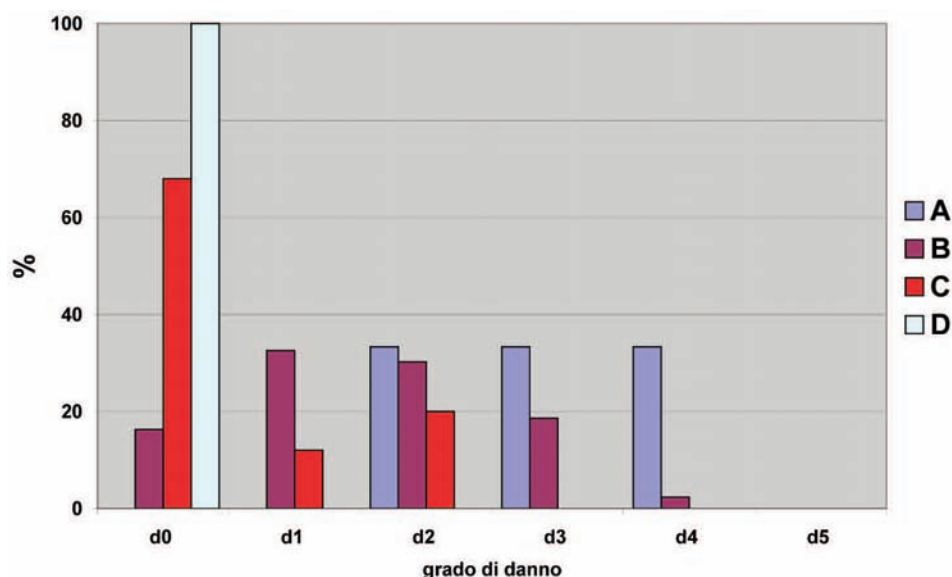
A San Biagio della Valle circa il 60% degli edifici di classe B ha subito caduta di calcinacci e grandi pezzi di intonaco, crepe sui paramenti murari e scivolamento di tegole (d1-d2, fig. 9 e foto da 7 a 9), mentre sono stati osservati diversi casi di danno di grado 3 (caduta di camini, crepe larghe

**Figura 9** Distribuzione percentuale dei gradi di danno nelle classi di vulnerabilità per San Biagio della Valle.

**Figure 9** Percentage distribution of grades of damage vs vulnerability classes in San Biagio della Valle.

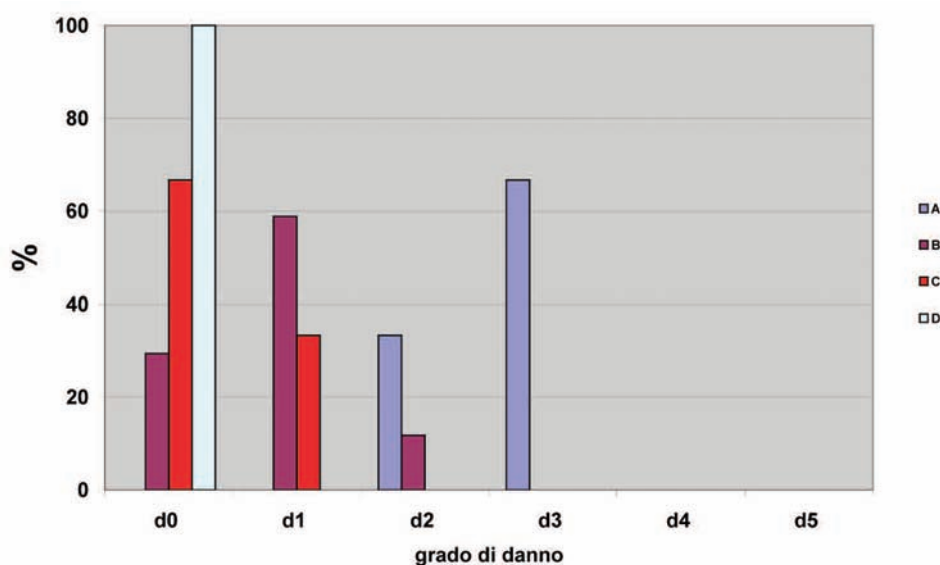
Il 70% degli edifici di tipo B ha subito crepe sui paramenti murari, scivolamento di tegole e lesioni ai camini (d1-d2). In due edifici su tre totali di classe A sono state osservate crepe larghe e profonde (d3) (foto 10 e 11), mentre altri due edifici (su sei) di classe C hanno riportato lesioni capillari (d1) (fig. 11).

**Figura 11** Distribuzione percentuale dei gradi di danno nelle classi di vulnerabilità per Sant'Apollinare.

**Figure 11** Percentage distribution of grades of damage vs vulnerability classes in Sant'Apollinare.

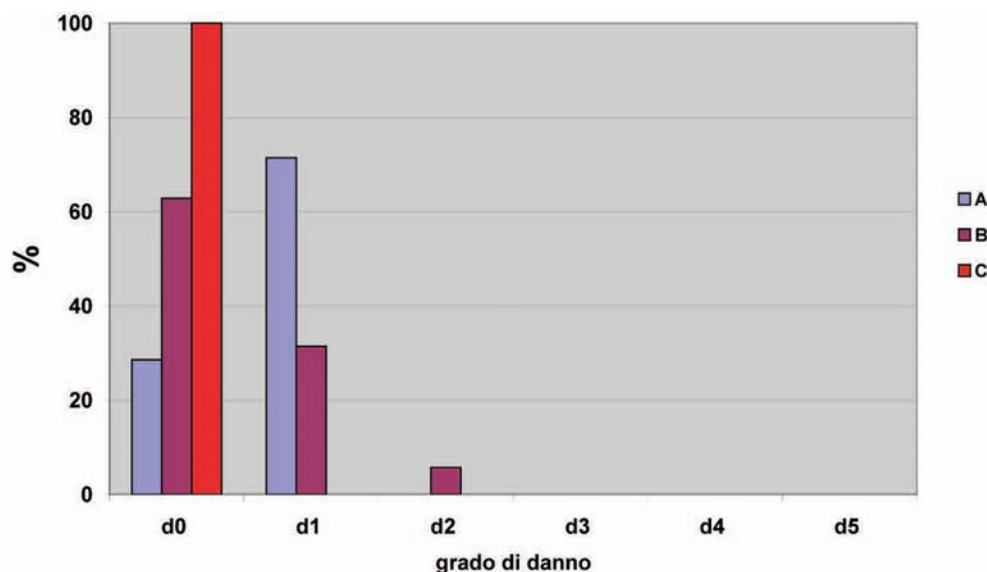
di classe B ha subito crepe leggere sui paramenti murari ( $d_1$ ), la maggior parte di edifici di classe A presenta lesioni leggere ( $d_1$ ) (foto 12) e in due edifici di classe B (su 35) si osserva scivolamento di tegole e la parziale caduta del camino ( $d_2$ ), come riassunto dalla figura 13.

**Figura 13** Distribuzione percentuale dei gradi di danno nelle classi di vulnerabilità per Pieve Caina.

**Figure 13** Percentage distribution of grades of damage vs vulnerability classes in Pieve Caina.
