## Palermo 06/09/2002

## Effetti macrosimici del terremoto del 6 settembre 2002

### Rapporto preliminare

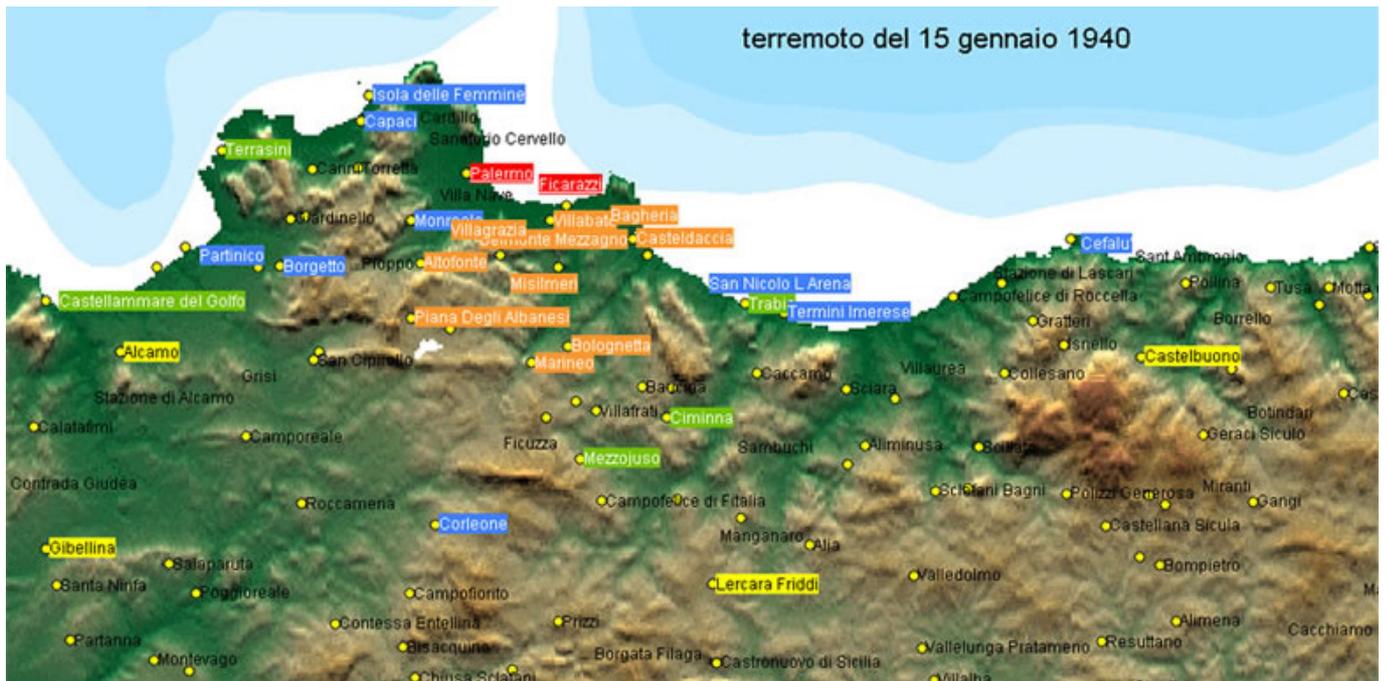
Nel 1940, il 15 gennaio, Palermo venne scossa da un altro terremoto, che secondo le analisi più recenti risultò essere dell'intensità dell' VIII grado MCS, nel centro storico della città. Moltissime vecchie costruzioni furono danneggiate anche gravemente, con cadute di comignoli e cornicioni. Vi furono un morto e 50 feriti. Di questo terremoto mostriamo una figura della distribuzione degli effetti, tratti dal CFTI2.
